# Base nautique de Plobsheim - Périmètre provisoire

**Récapitulatif des demandes du concessionnaire hydroélectrique EDF**  
**dans le cadre de la fin de la concession du 11/07/1974**

**Secteur base nautique UNAP :**

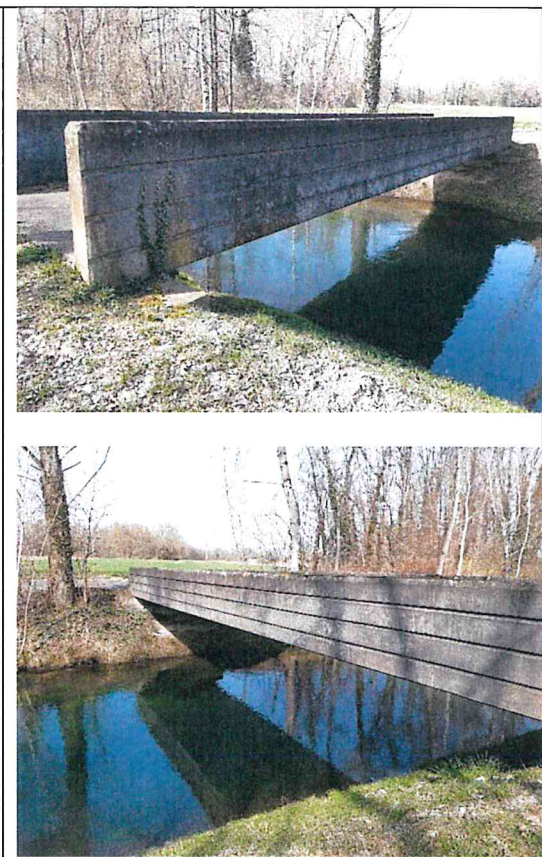
| <p><b>A</b>    <b>Passerelle béton sur le canal de drainage</b></p> <p>A conserver dans la future COT tant que l'ouvrage est en place.</p> <p><b>Attendus :</b><br/>Remise en état / sécurisation ou enlèvement</p> | |

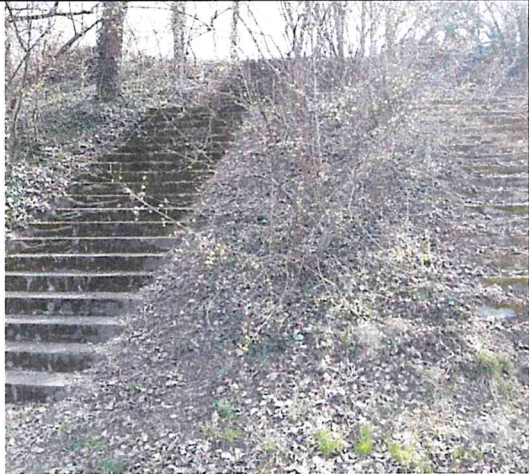
| <p><b>B</b></p> | <p><b>Escaliers sur le talus entre la passerelle sur le canal de drainage et la plateforme UNAP</b><br/>Ces escaliers semblent inutilisés/inutiles</p> <p><b>Attendus :</b><br/>Sécurisation, enlèvement ou remise en état<br/>Proposition à faire par la CeA, à valider par EDF et à mettre en œuvre par la CeA</p> <p>Suggestion EDF : enlèvement et reconstruction du profil de la berge.<br/>A conserver dans la future COT tant que l'ouvrage est en place.</p> | |

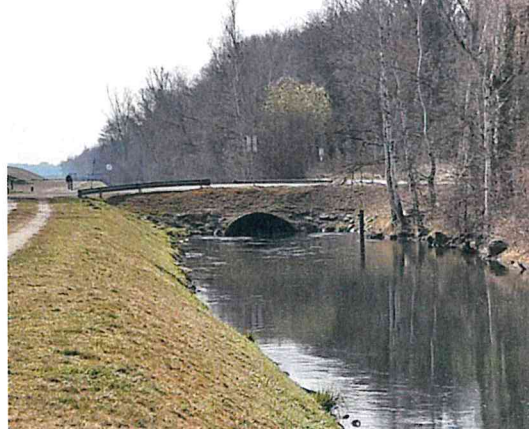
| <p><b>D</b></p> | <p><b>Une buse métallique permettant l'accès sud à la base nautique depuis la route du plan d'eau (franchissement du canal de drainage) et glissières de sécurité (art 7 concession touristique)</b><br/><b>PK BC 11,700</b><br/>A conserver dans la future COT tant que l'ouvrage est en place.</p> <p><b>Attendu</b><br/>Transmission du diagnostic des buses, selon résultat remplacement (si besoin CeA) ou enlèvement en cas de risque de sécurité tiers ou de d'effondrement.<br/>Objectif : garantir les écoulements hydrauliques.<br/>Vérification de l'état des glissières de sécurité et mises aux normes éventuelles<br/>Ce diagnostic devra être renouvelé tous les 10 ans et transmis à EDF</p> | |

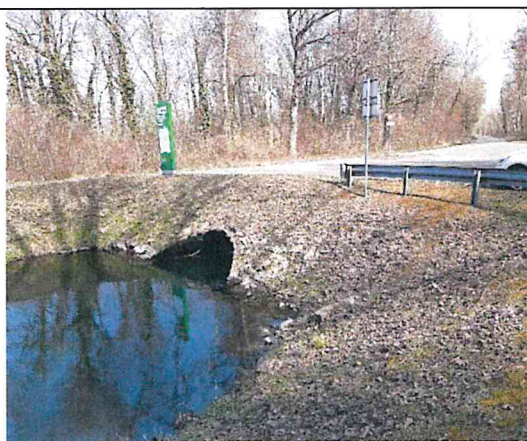
| <p><b>E</b></p> | <p><b>Une buse métallique permettant l'accès nord à la base nautique depuis la route du plan d'eau (franchissement du canal de drainage) et glissières de sécurité (art 7 concession touristique)</b><br/><b>PK BC 12,400</b><br/>A conserver dans la future COT tant que l'ouvrage est en place.</p> <p><b>Attendu</b><br/>Transmission du diagnostic des buses, selon résultat remplacement (si besoin CeA) ou enlèvement en cas de risque de sécurité tiers ou de d'effondrement.<br/>Objectif : garantir les écoulements hydrauliques.<br/>Vérification de l'état des glissières de sécurité et mises aux normes éventuelles<br/>Ce diagnostic devra être renouvelé tous les 10 ans et transmis à EDF.</p> | |

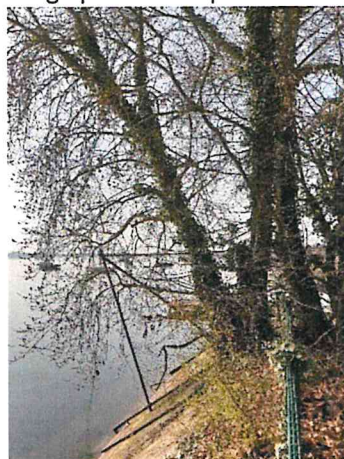
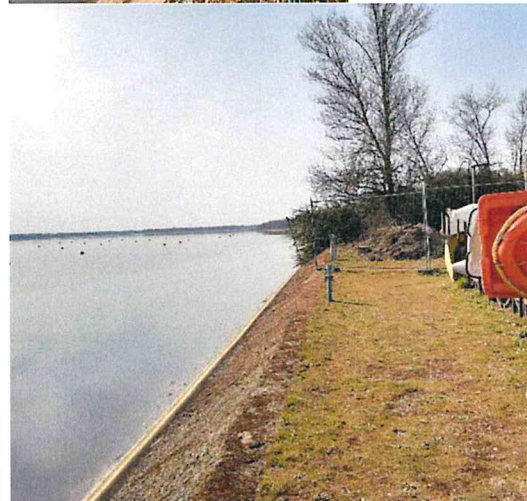
| <p><b>F</b></p> | <p><b>Berge du plan d'eau (dalles bétons et rampes de mise à l'eau jusqu'au fond du plan d'eau) entre les clôtures Sud et Nord de l'UNAP</b></p> <p><b>Attendu</b><br/><b>Etat des lieux des ouvrages / dalles / rampes :</b><br/>Réaliser ou faire réaliser un état des lieux des berges du plan d'eau (dalles et rampes). Les dégradations éventuellement identifiées devront être analysées par un bureau d'étude agréé pour la sûreté hydraulique afin d'objectiver les risques qu'elles représentent pour les ouvrages de la concession et de définir un plan d'action visant à réduire ces risques.</p> <p>Après validation du plan d'actions par EDF, ce dernier doit être mis en œuvre par la CeA.</p> | <p>Berge proche rampe mise à l'eau Nord</p> |

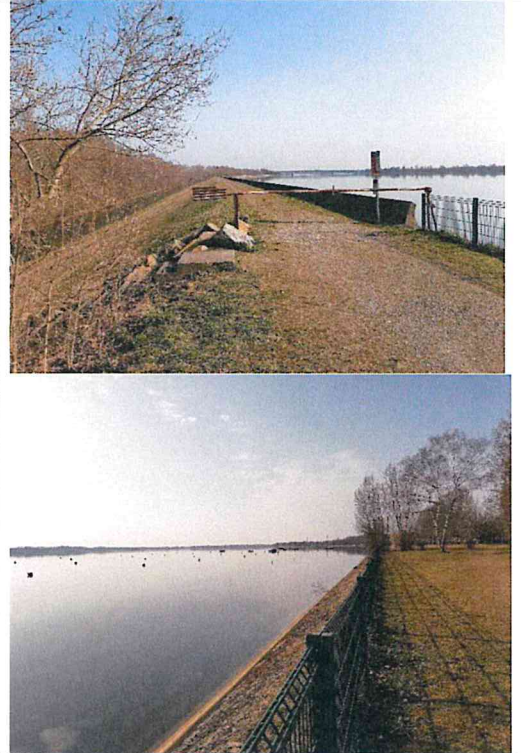
| <p><b>G</b></p> | <p><b>Berge bétonnée du plan d'eau entre les clôtures Sud et Nord de l'UNAP</b> (responsabilité CeA jusqu'au fond du plan d'eau)</p> <p><b>Attendu :</b><br/>Idem ci-dessus avec zoom sur la zone entre la dernière rampe de mise à l'eau et la clôture Nord, notamment avant retrait du périmètre CeA dans la nouvelle COT.</p> | |

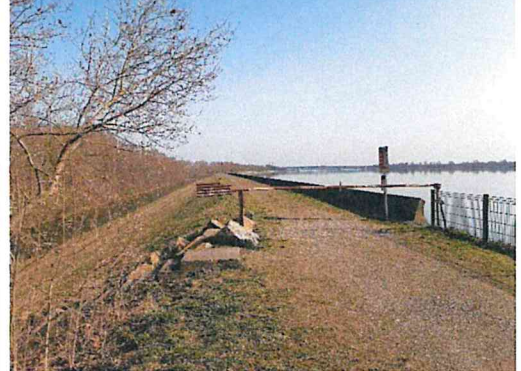
| <p><b>H</b></p> | <p><b>Escaliers entre le parking Nord UNAP et le haut de la berge du plan d'eau</b></p> <p>Visible sur la partie gauche de la photo, à conserver dans le périmètre de la COT<br/>Ces escaliers permettent au public piéton de monter sur la berge du plan d'eau</p> <p><b>Attendus :</b><br/>Sécurisation, enlèvement ou remise en état<br/>Proposition à faire par la CeA, à valider par EDF et à mettre en œuvre par la CeA.</p> | |

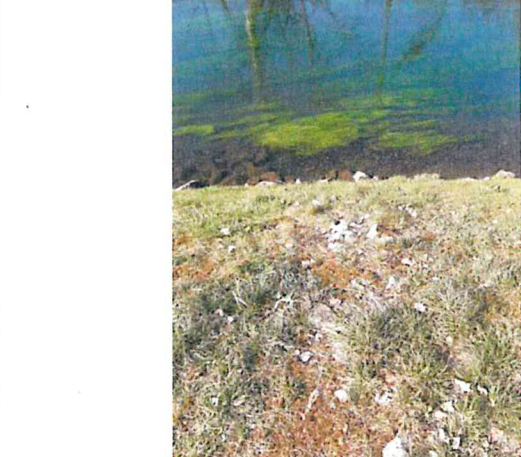
| <p><b>I</b></p> | <p><b>Ouvrage de rejet dans le canal de drainage depuis l'UNAP (zone Sud)</b></p> <p>Il est attendu que CeA fasse réaliser par un bureau d'étude agréé pour la sûreté hydraulique un diagnostic de cet ouvrage de rejet, une analyse du risque que cet ouvrage (et son état) représente pour la digue et la définition d'un éventuel plan d'action visant à résorber ce risque.<br/>Après validation du plan d'actions par EDF, ce dernier doit être mis en œuvre par la CeA.</p> | |

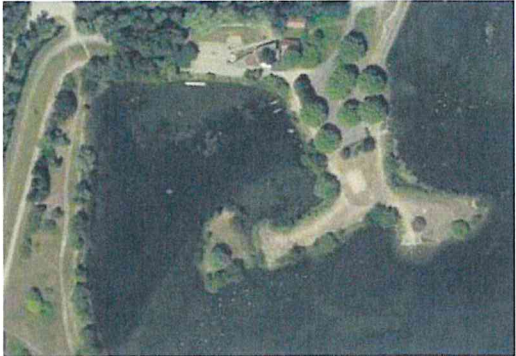
| <p><b>Végétation</b><br/>(art 5 concession touristique)</p> <p><b>Pour les arbres situés au-delà de l’emprise de la digue (sur terrains naturels) :</b><br/>Compte tenu de la conception de l’ouvrage hydroélectrique, la végétation en place n’occasionne aucun risque de sûreté.<br/>Aucune demande n’est formulée dans le cadre de la fin de concession (entretien courant à réaliser dans le cadre de la COT)</p> <p><b>Pour les arbres situés à droite (Est) de la maison du Cantonnier et entre les bâtiments et le drainage :</b><br/>La présence de végétation d’arbres sur la digue peut représenter un risque pour la digue (érosion interne, déstabilisation des parement, ...). Il est attendu que la CeA mandate un bureau d’étude agréé au titre de la sûreté hydraulique afin de réaliser une étude permettant d’objectiver le risque indiqué ci-dessus et de le cas échéant définir un plan d’action visant à réduire ce risque (coupe, dessouchage, dispositif de surveillance, ...).<br/>Après validation du plan d’actions par EDF, ce dernier doit être mis en œuvre par la CeA.</p> <p><b>Le périmètre précis devra être vu sur le site directement entre EDF et la CeA pour délimiter le besoin.</b></p> | |

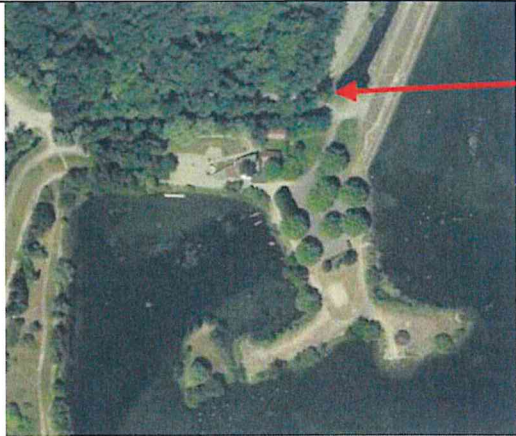
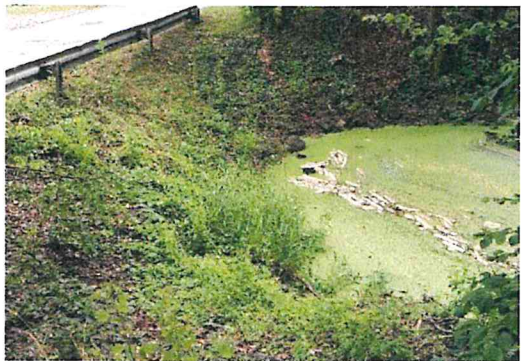
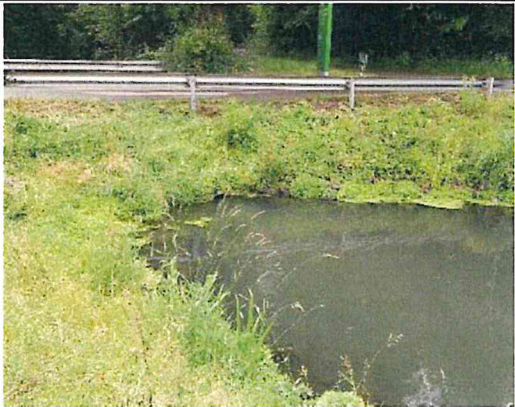
| <p><b>Une buse métallique (diamètre env 2m) sur le canal de drainage permettant accès au parking du site et glissières de sécurité</b><br/>art 7 concession touristique<br/>PK BC 9</p> <p><b>Attendu</b><br/>Transmission du diagnostic des buses, selon résultat remplacement (si besoin CeA) ou enlèvement en cas de risque de sécurité tiers ou de d’effondrement.<br/>Objectif : garantir les écoulements hydrauliques.</p> <p>Vérification de l’état des glissières de sécurité</p> <p>Ce diagnostic devra être renouvelé tous les 10 ans et transmis à EDF.</p> | |

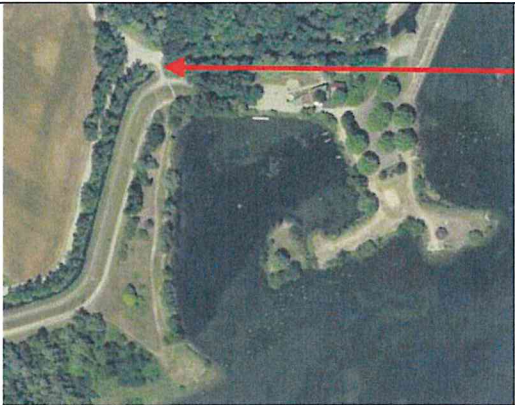
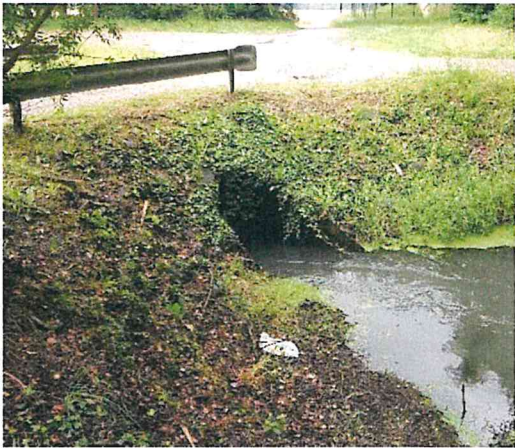
| <p><b>Une Buse métallique (diamètre env 2m) pour accès berge à proximité de la prise d'eau du Muhlgissen et glissières de sécurité (art 7 concession touristique)</b><br/><b>PK BC 8,8</b><br/><b>Attendu</b><br/>Transmission du diagnostic des buses, selon résultat remplacement (si besoin CeA) ou enlèvement en cas de risque de sécurité tiers ou de d'effondrement.<br/>Objectif : garantir les écoulements hydrauliques.</p> <p>Vérification de l'état des glissières de sécurité et mises aux normes éventuelles</p> <p>Ce diagnostic devra être renouvelé tous les 10 ans et transmis à EDF.</p> | <p>Figure 1 : Vue côté amont</p> <p>Figure 2 : Vue côté aval</p> |
