# Restructuration des Unités Techniques du Conseil Départemental de Bouxwiller et Sarre-Union

Synthèse du Programme Technique Détaillé

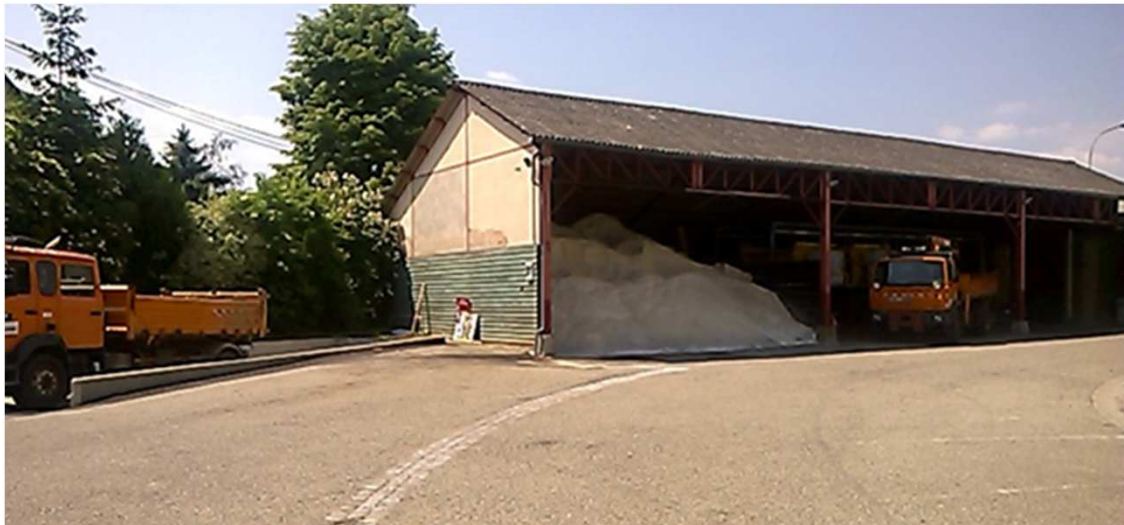
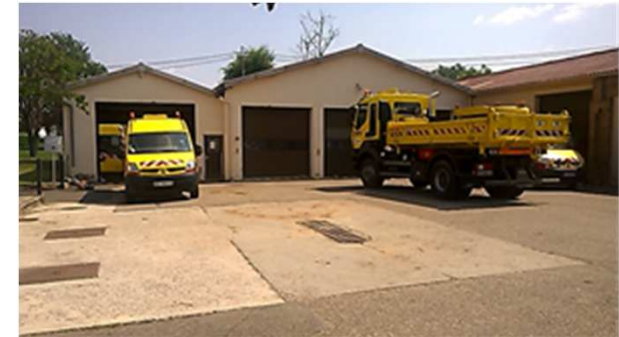
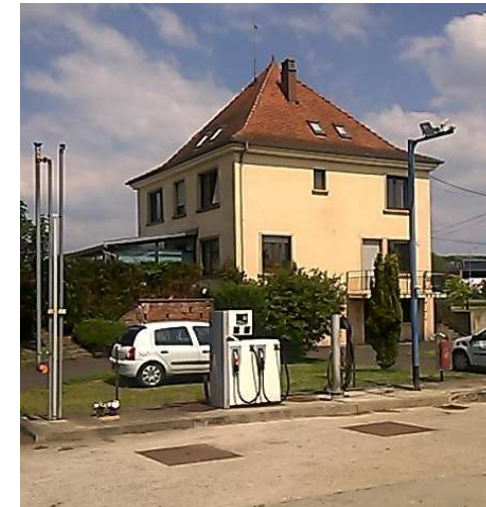
- **GARAGES:**
  - Absence d'abris pour les véhicules équipés en période hivernale (portes pas assez hautes et larges)
  - Vétuste
- **AIRE DE LAVAGE:**
  - Inexistante
- **STATION SERVICE:**
  - Mise aux normes à prévoir
- **STOCKAGE ENROBE A FROID:**
  - Problème de gestes et postures (difficulté d'ouverture du couvercle mode manuel)
- **STATIONNEMENT:**
  - Manque de places pour la Villa médico-sociale
- **CUVES A SAUMURE:**
  - Cuves vieillissantes
- **ABRIS:**
  - Absence d'abri à saeuses

- Démolition/reconstruction d'un nouvel abri à sel (y compris désamiantage)
- Construction d'une aire de lavage
- Stockage enrobé à froid: révision + remplacement du système d'ouverture manuel par une motorisation
- Construction de garages 5 travées (y compris désamiantage des anciens garages)
- Construction d'un abri à saieuses (intégré dans les garages ou à proximité)
- Mise aux normes station service
- Atelier mécanique: stationnement sous abri d'un PL équipé SH
- Remplacement des cuves à saumure
- VRD: création de stationnement pour la Villa et pour le bâtiment administratif

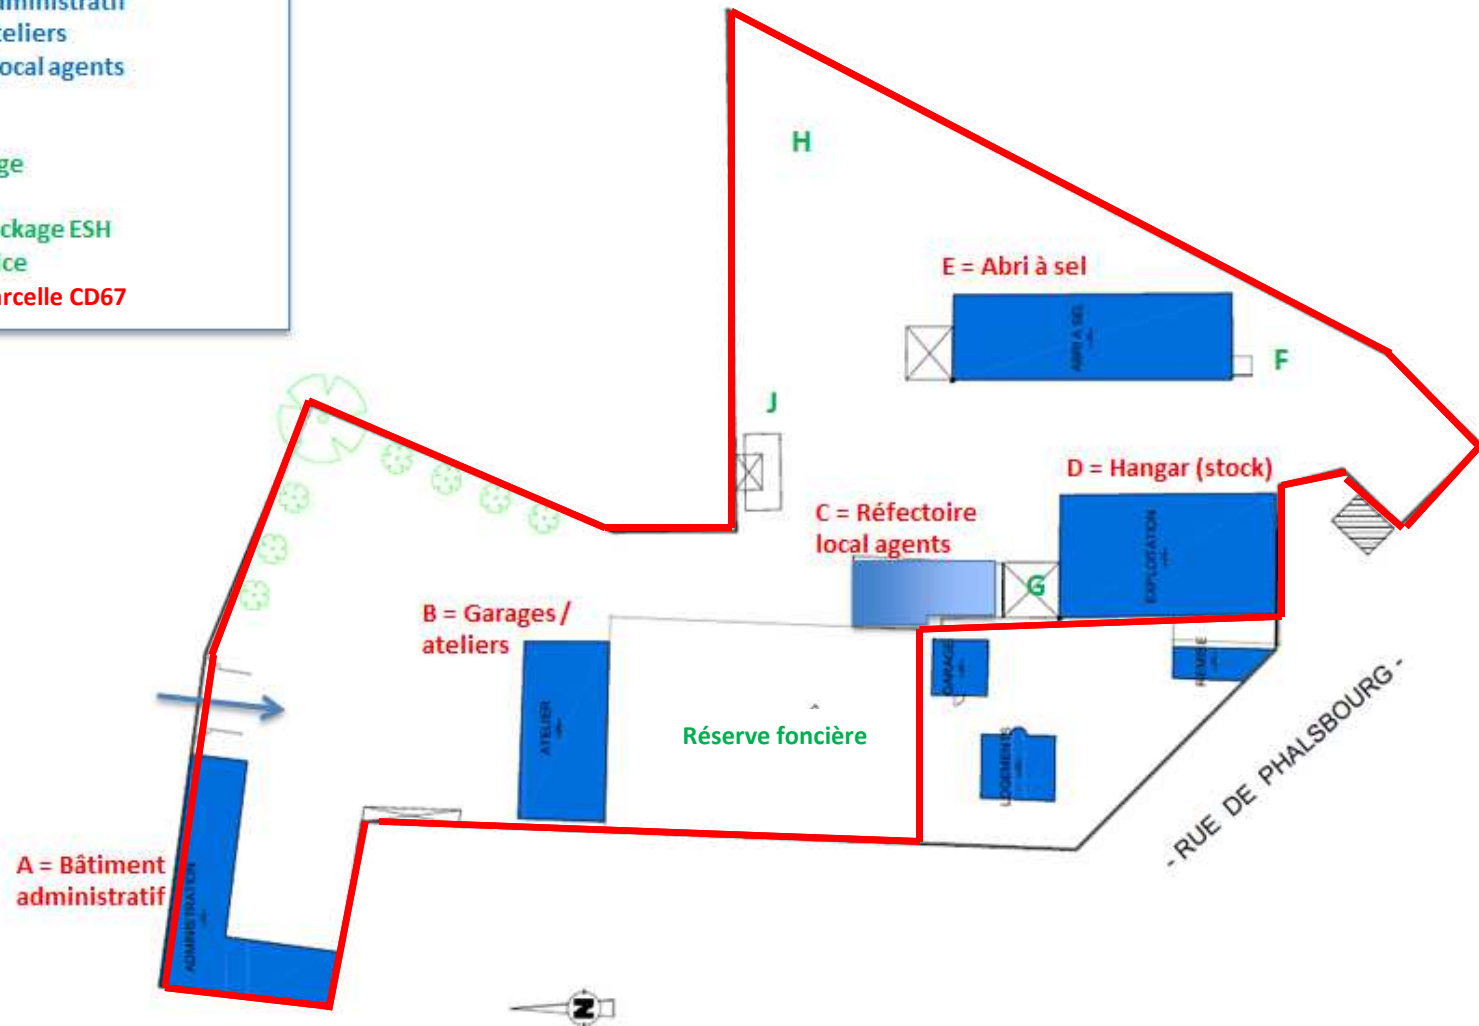
- **GARAGES / ATELIERS:**
  - Absence de stationnement sous abri des PL équipés « SH »
  - Largeur de porte insuffisante pour les véhicules actuels
  - Vétuste / bâtiment « énergivore » / toiture amiantée
  - Espace insuffisant

- d'un atelier de 70m<sup>2</sup>
- de deux garages de 35m<sup>2</sup> (soit 70 m<sup>2</sup>)
- d'un magasin de 35m<sup>2</sup>
- d'un local huile/carburants de 13m<sup>2</sup>
- d'un local archives de 75m<sup>2</sup>

- Démolition/reconstruction de nouveaux garages/ateliers (compris désamiantage)
- Construction d'une aire de lavage
- Pose d'une gouttière sur l'abri à sel
- Remplacement des portes sectionnelles du hangar (motorisation)
- Création d'un abri couvert pour les saleuses + lames
- Remplacement des cuves à saumure
- Mise aux normes de la station service

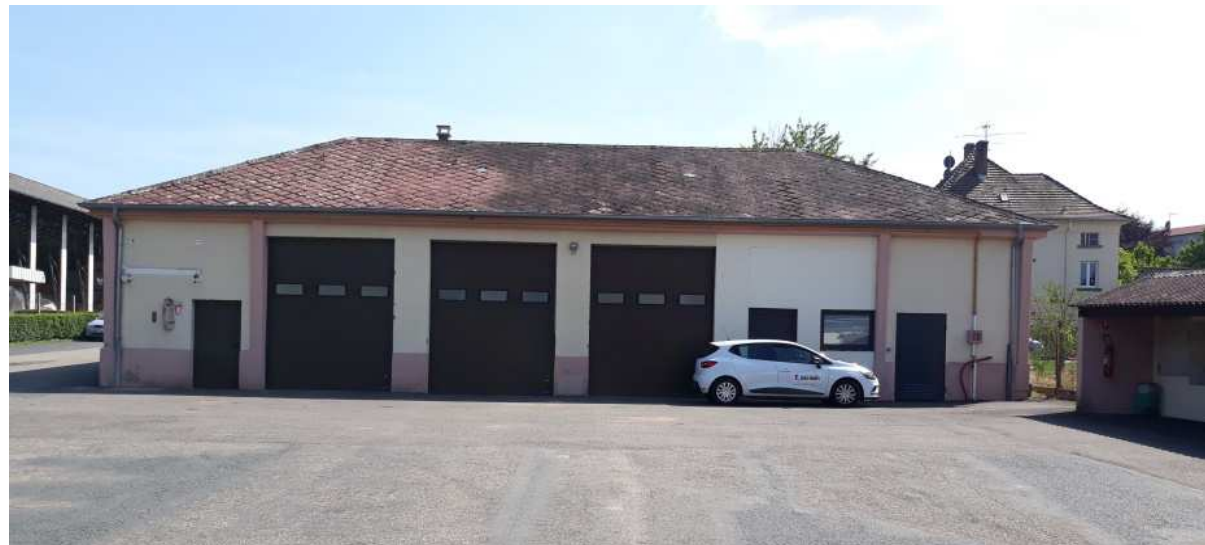
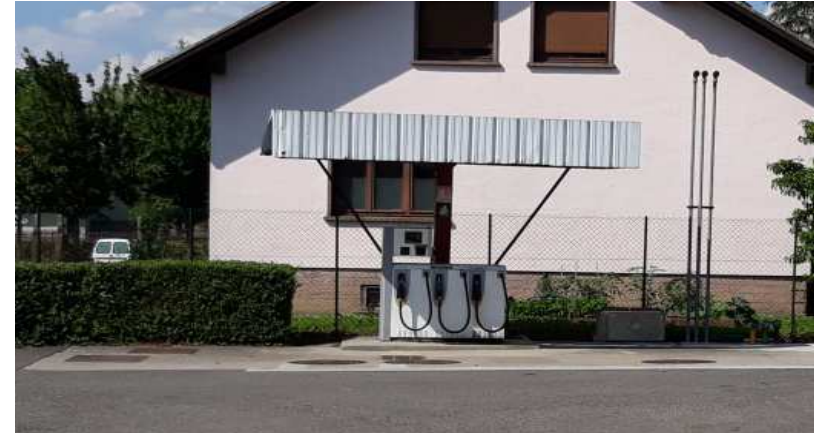
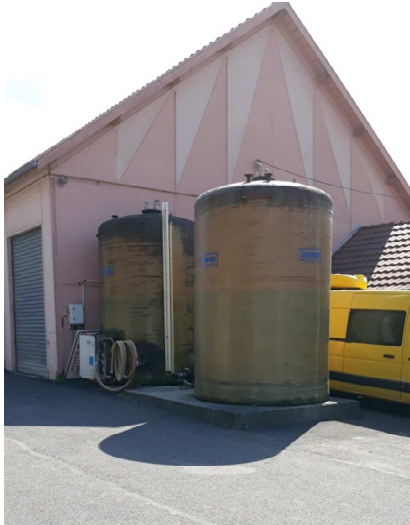
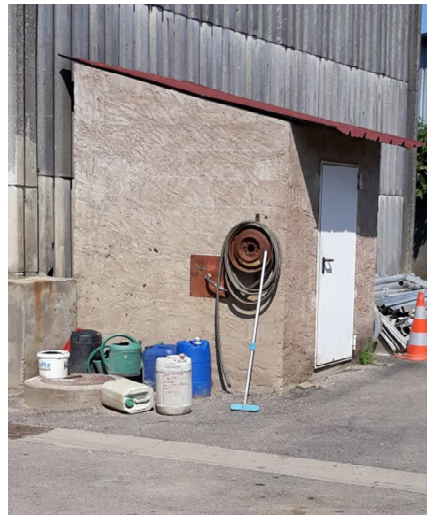
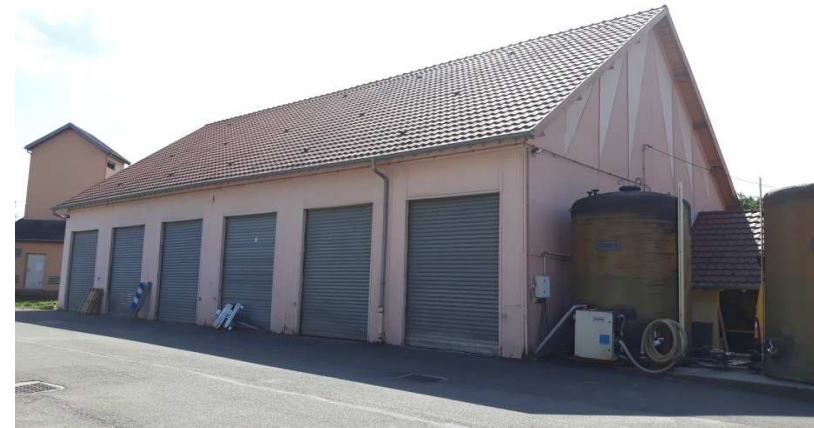
- **STATION DE LAVAGE:** inexploitable, pas aux normes d'assainissement
- **STATION SERVICE:** pas aux normes règlementaires
- **ABRI SEL:** absence de gouttière
- **HANGAR (stock):** difficulté de manoeuvrer les portes sectionnelles métalliques
- **CUVES A SAUMURE:** cuves vieillissantes et non couvertes
