Cas n° 1

**Mur à l'aplomb présentant des joints creux ou désagrégés,
avec les calles présentes**
⇒ rejointoiement simple « à l'identique », sans ajouts de calles

Cas n° 2

Mur dégradé présentant des joints très creux, avec calles partiellement manquantes.

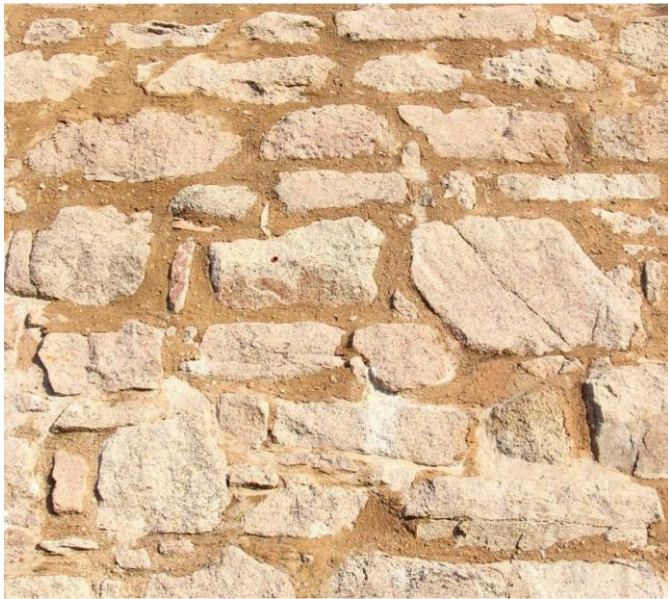
Exemple de rejointoiement à « pierre vue », laissant apparaître les calles d'origine, y compris les plus petites

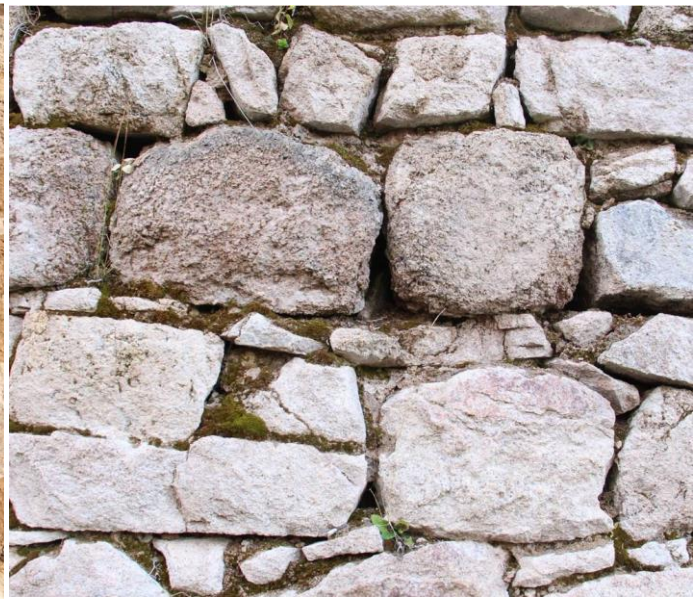
Exemple de mur en appareil mixte employant des calles de formats variés, avec joints dégradés entraînant à terme la perte de calles

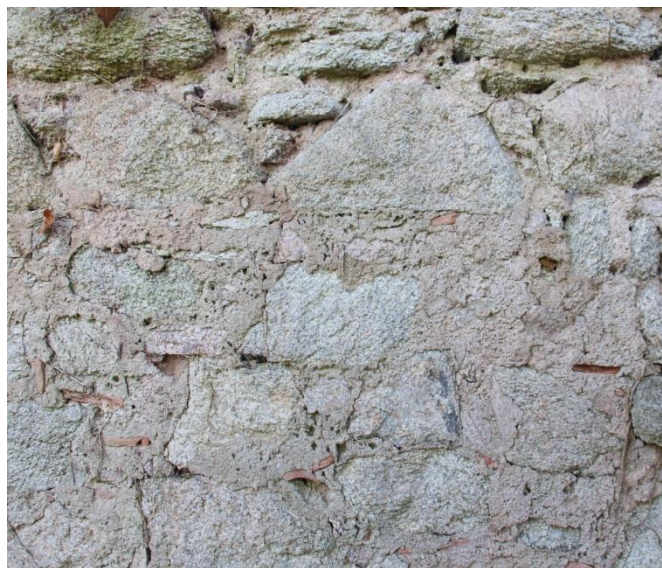
Autre partie du même mur, non dégradée

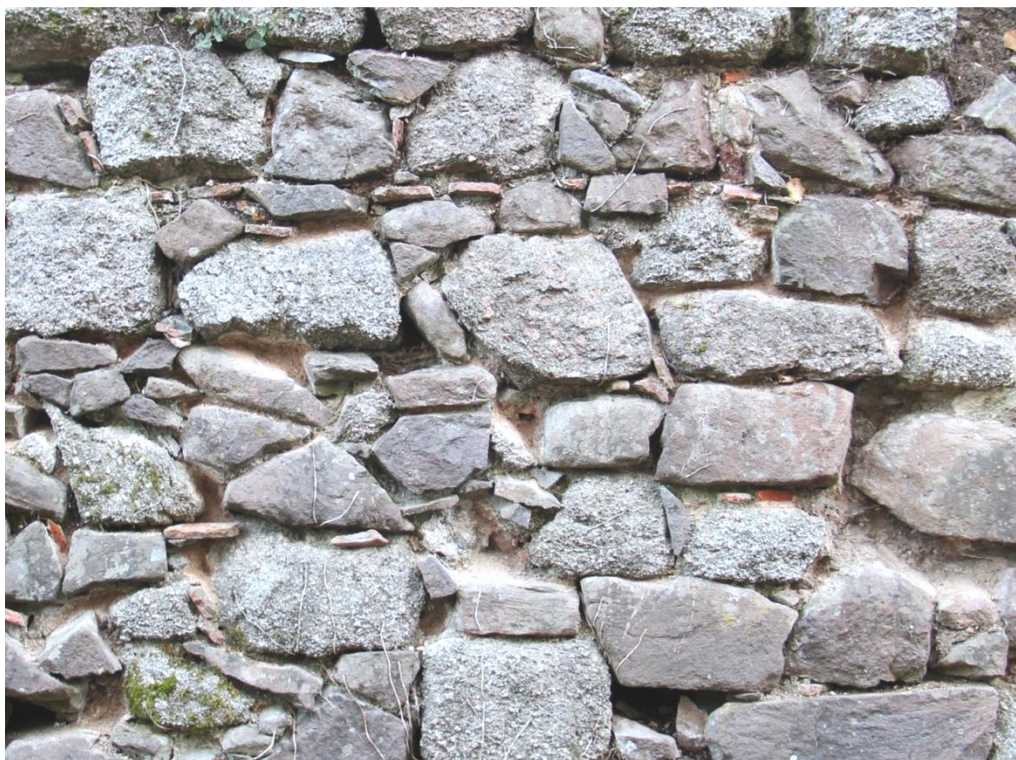
Appareil mixte avec joints de natures diverses ; tuile, schiste, granite (Andlau)

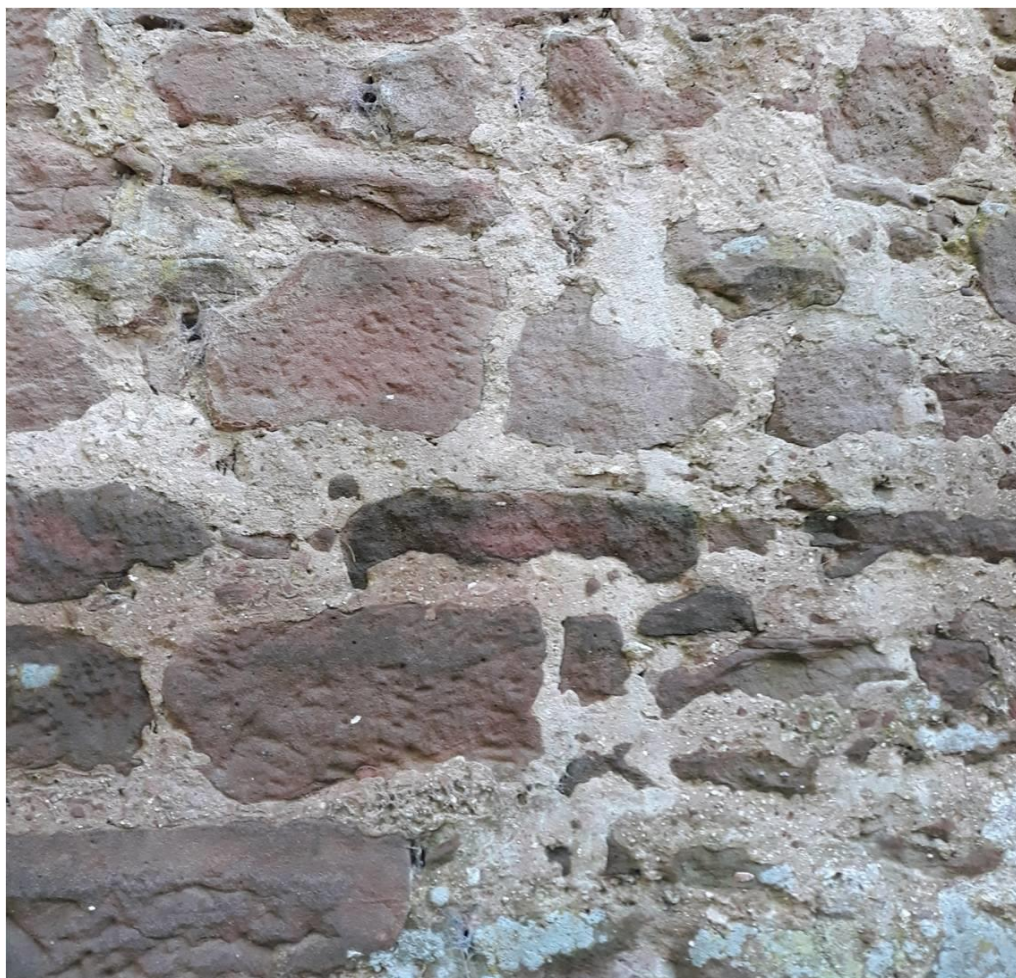
Appareil de moellons de grès, avec nombreuses calles de grès noyées dans les reliquats d'enduit (Wineck)

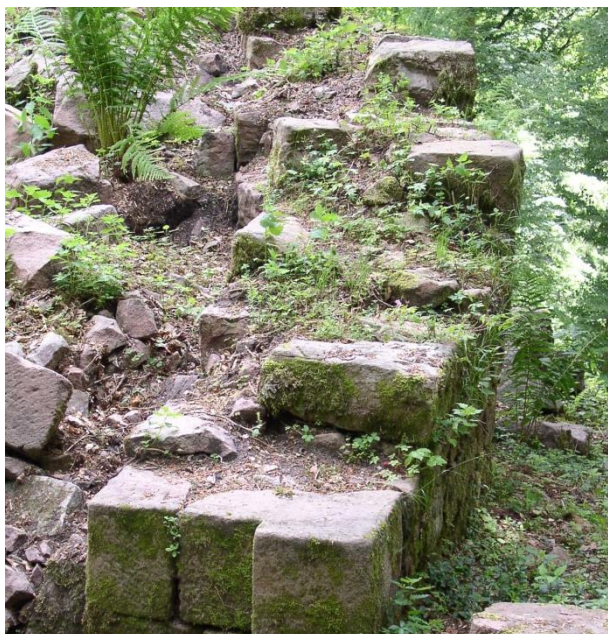
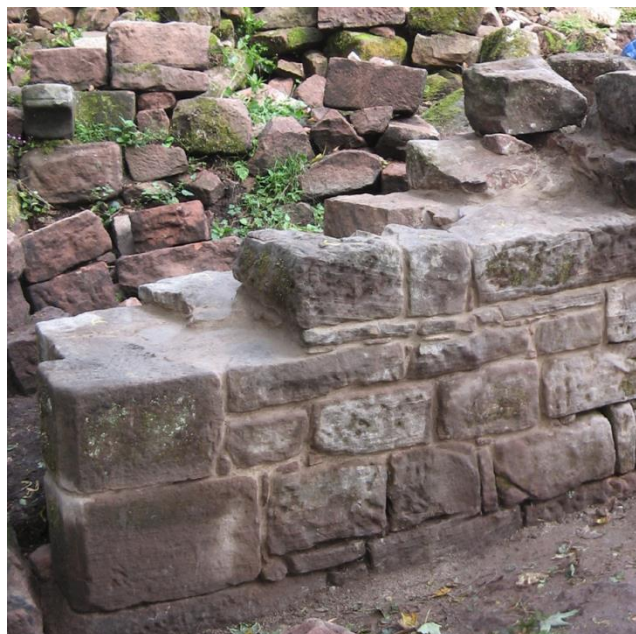
Salm : stabilisation par dépose-repose à l'identique de l'arase du mur, sans aucun complément de parement

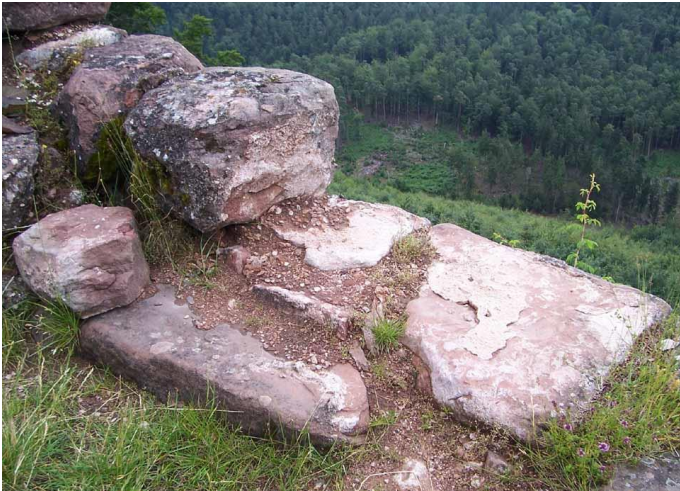
Ochsenstein

Les parements au bord du précipice sont très vulnérables, et deux blocs ont été récemment poussés dans le vide par un acte de vandalisme

Dans ce cas, il sera nécessaire de déposer et reposer toute l'assise supérieure, et de lier les deux parements par un solide rocaillage façon ruine

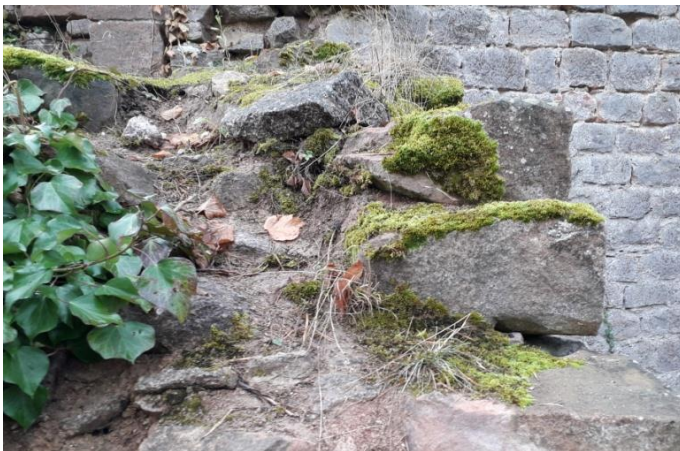
Landsberg

Les parements des deux assises supérieures sont totalement désolidarisés du blocage. On voit le vide sous les blocs, et dans le meilleur des cas, ils reposent sur du sable ou des racines de lierre.

Leur dépose-repose est ici indispensable, sous peine de leur disparition à court terme, compte tenu de la forte fréquentation des lieux.

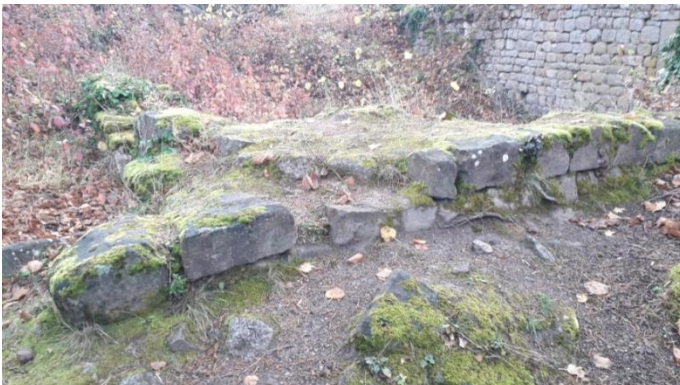
Landsberg :

Mur affleurant hors du sol. Les parements sont très fragiles, sortis de l'alignement, et il n'y a plus aucun blocage.

Chaque pied posé par un promeneur accélère la disparition de ces fragiles vestiges.

La dépose-repose à l'identique d'une ou de deux assises de parement est ici indispensable.

Elle sera complétée par un solide rocaillage façon ruine venant lier les deux parements

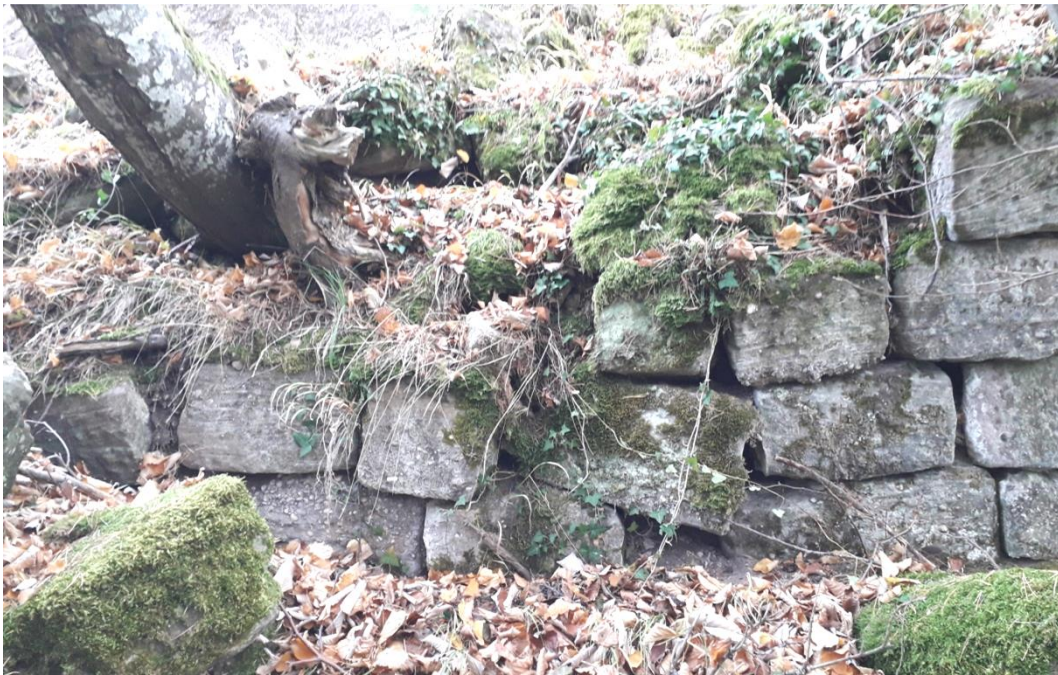
Dreistein : la totalité des parements hors sol sont ici en péril, d'autres parties du mur sont récemment ruinées
Seule la dépose-repose intégrale des élévations hors sol, à l'identique, assurera ici leur survie.

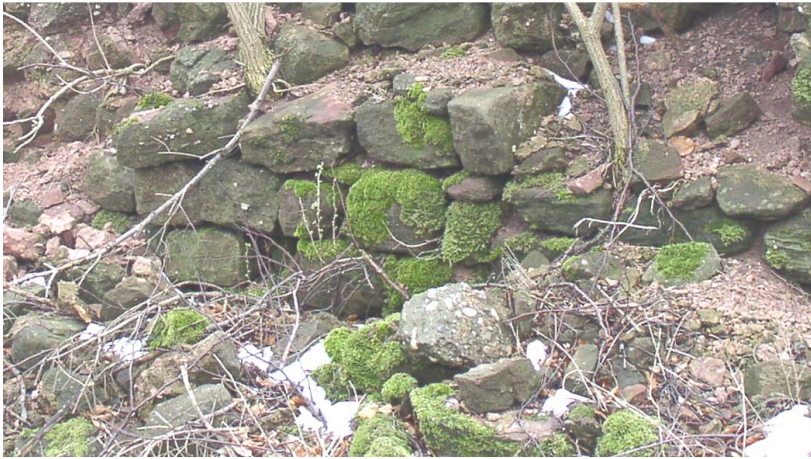
Ochsenstein

Ces parements sont en péril. Le mur a déjà disparu de part et d'autre de ces restes instables.

Dans ce cas, il sera nécessaire à court terme de déposer et reposer la totalité de ces 4 assises supérieures, et de lier les deux parements par un solide rocaillage façon ruine.

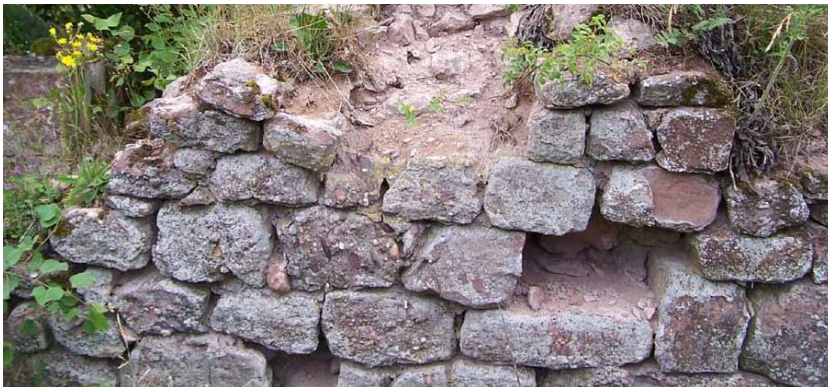
Ochsenstein

Les parements des 2-3 assises supérieures sont totalement désolidarisés du blocage, sortis de l'aplomb, et certains sont tombés récemment. La dépose-repose de 3 assises est ici indispensable, sous peine de leur disparition à court terme, compte tenu de la forte fréquentation des lieux et de l'érosion destructrice.

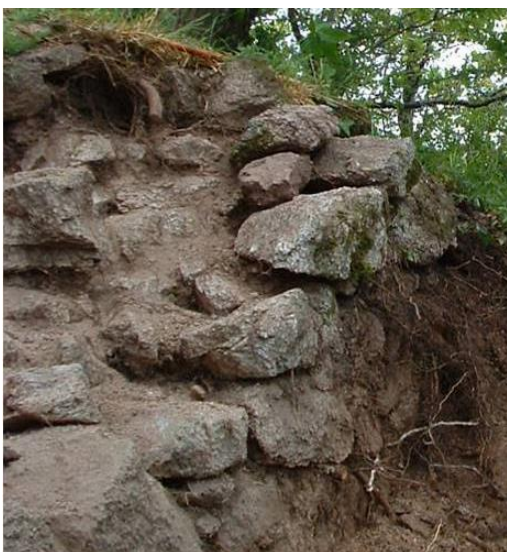
Ramstein

Mur affleurant hors du sol. Les parements sont très fragiles, sortis de l'alignement et de l'aplomb, et il n'y a plus aucun blocage.

La dépose-repose à l'identique de deux à quatre assises de parement est ici indispensable. Elle sera complétée par un solide rocaillage façon ruine venant lier les deux parements.

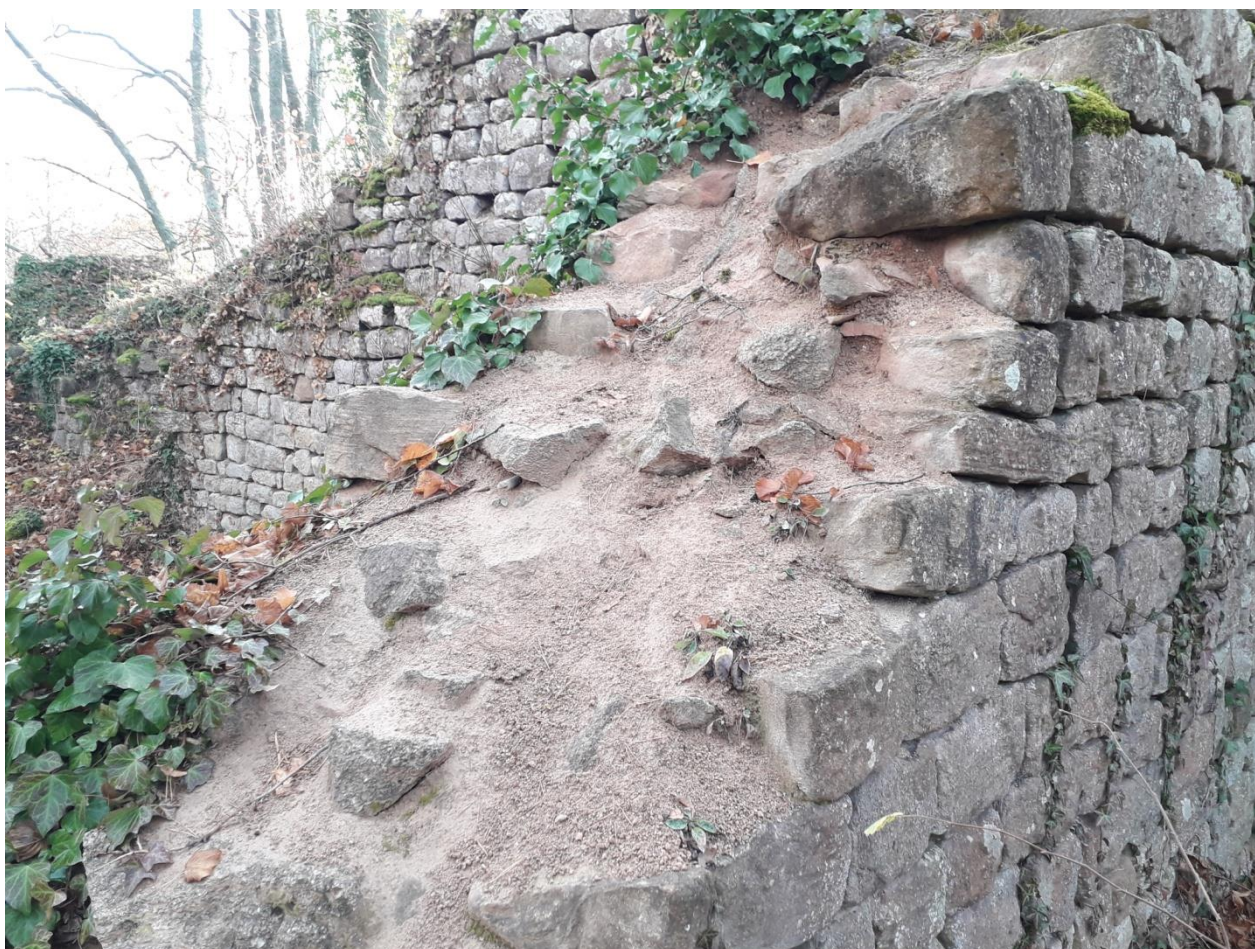
Landsberg : mur très dégradé, soumis au passage de visiteurs, donc dangereux, et perdant sa substance jour après jour.

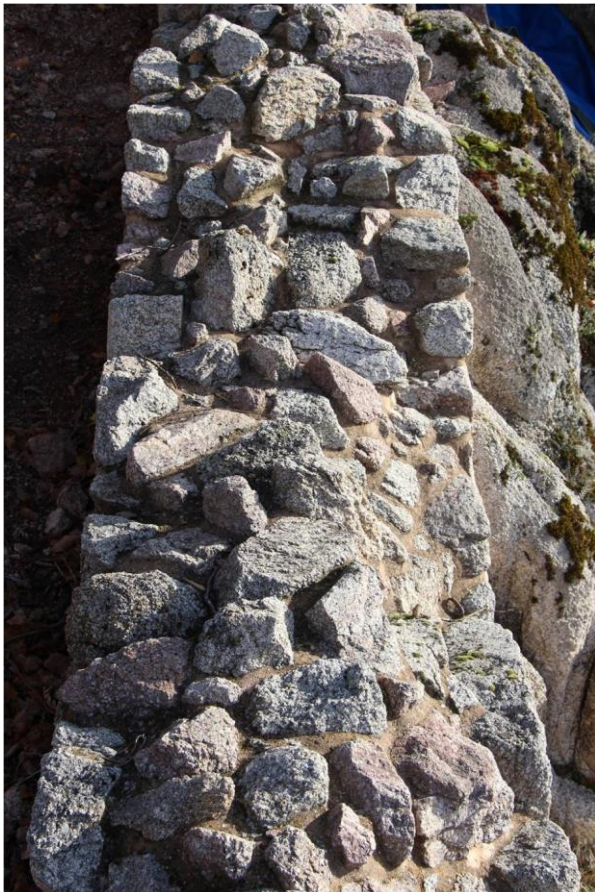
Exemple satisfaisant de rocaillage sur mur en moellons de granite

Le dessus des parements a bien été laissé libre « en attente »
 Le visiteur peut comprendre aisément que ce mur était plus haut, et qu'il a progressivement perdu ses parements, et son blocage.
 Le blocage neuf réalisant rocaillage est mis en œuvre de façon compacte, et globalement posé « à plat » conformément à la mise en œuvre médiévale de ce mur. Très peu de blocs pointent vers le ciel.
 Il n'y a que peu de mortier exposé dans ce rocaillage, conformément à la structure du blocage médiéval qu'il vient ici reproduire.
 Le fil d'eau est assuré ici vers les deux parements, et l'eau s'écoule bien.
 Les moellons utilisés pour créer le rocaillage se bloquent entre eux, et sont structurés tels une voûte en pierre sèche.
 Avant même de poser le mortier, la structure posée à sec était déjà solide, et résistait au « test du coup de pied ».
 Une telle structure sera très durable, y compris lorsque le mortier commencera à faiblir.

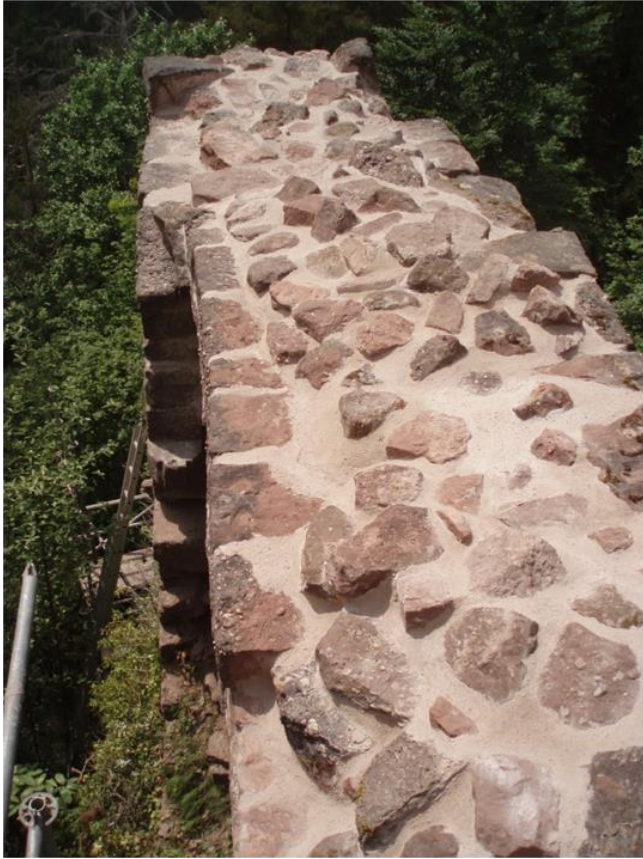
Exemple satisfaisant de rocaillage sur grès rose

On aurait pu ici souhaiter voir un peu plus de pierre et un peu moins de mortier sur certaines parties, sachant que « plus il y a de pierre, moins il y aura de fissuration ».

Ce travail reste globalement conforme à ce qui peut être attendu tant structurellement qu'esthétiquement

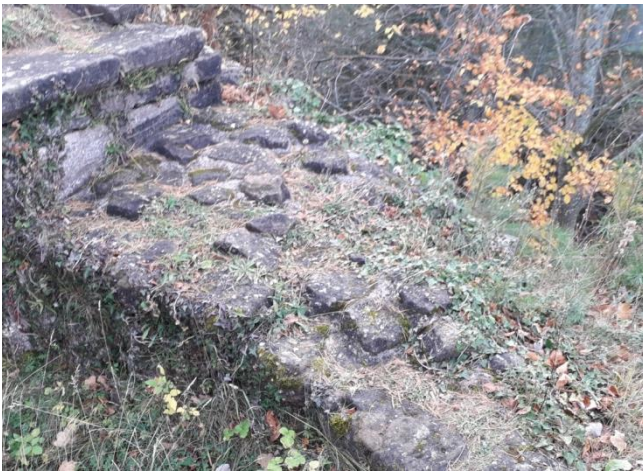
Exemple satisfaisant de rocaillage sur grès

Les parements nus sont restés liés au blocage neuf, le mur est solide et le restera durablement.

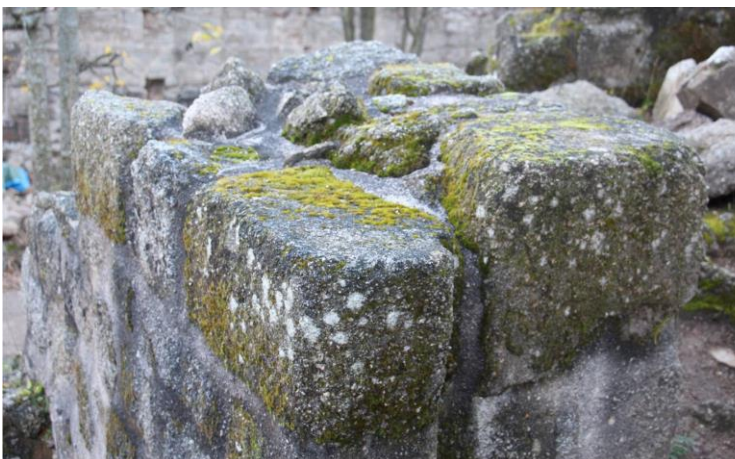
Rocaillage satisfaisant avec décalage de niveaux

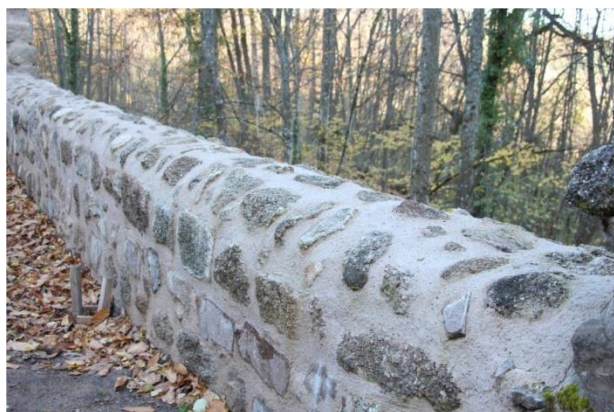
Mauvais exemple

A éviter absolument.

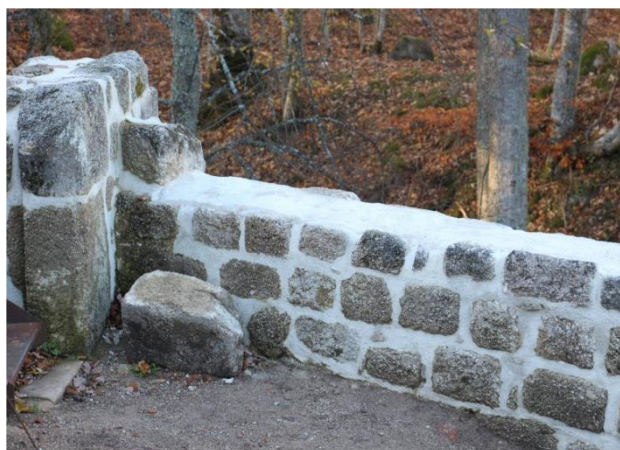
Mauvais exemple

Celle-ci va très rapidement se fissurer compte tenu de sa large surface, et laisser eau et végétation pénétrer.

A éviter absolument.

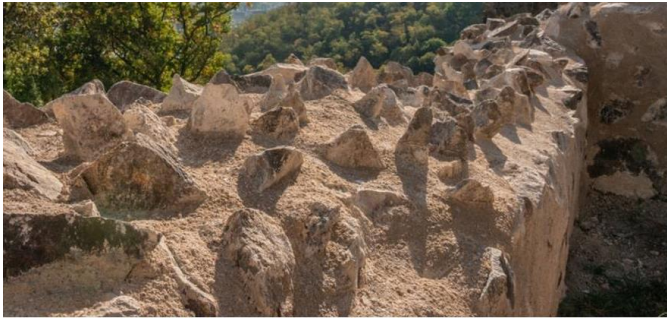
Exemple peu satisfaisant

Les moellons sont trop peu nombreux, et la grande surface de mortier exposée va venir se fissurer à moyen terme..

Ce rocaillage « en hérisson » vient recouvrir la totalité des pierres de parement, ce qui dénature ici aussi la structure du mur.

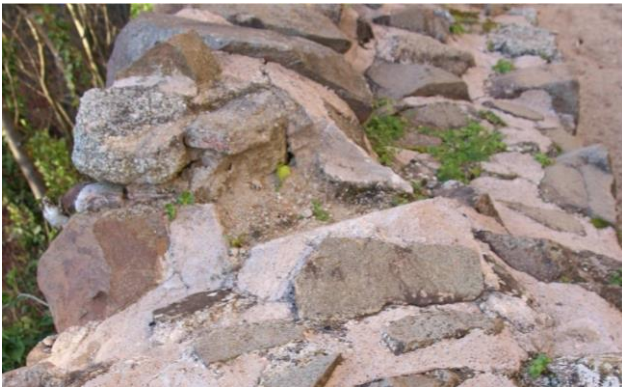
Malfaçon

Il s'agit ici clairement d'une coûteuse malfaçon.

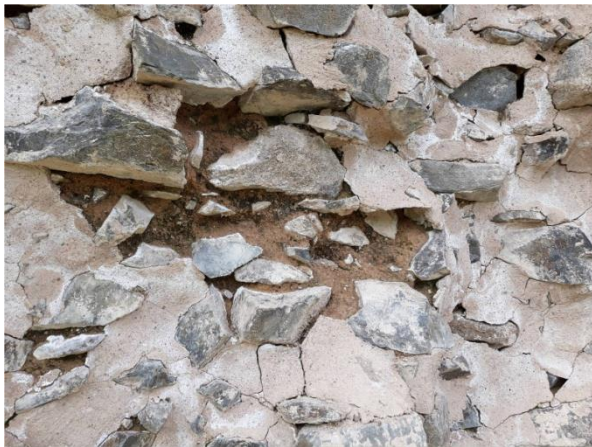
Malfaçon

Ici aussi, la maçonnerie ancienne n'a pas été purgée de sa terre et du mortier dégradé.

Le traitement de l'arrachement et de l'arase a été bâclé, et les croûtes de mortier fissuré – trop fortement bâtarde de ciment par ailleurs – sont tombées au bout de 5 à 10 ans à peine.

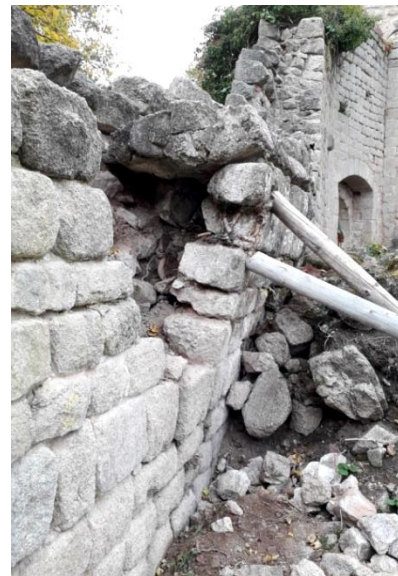
Au Bernstein, étaieage, dépose et repose de parements condamnés – 2020

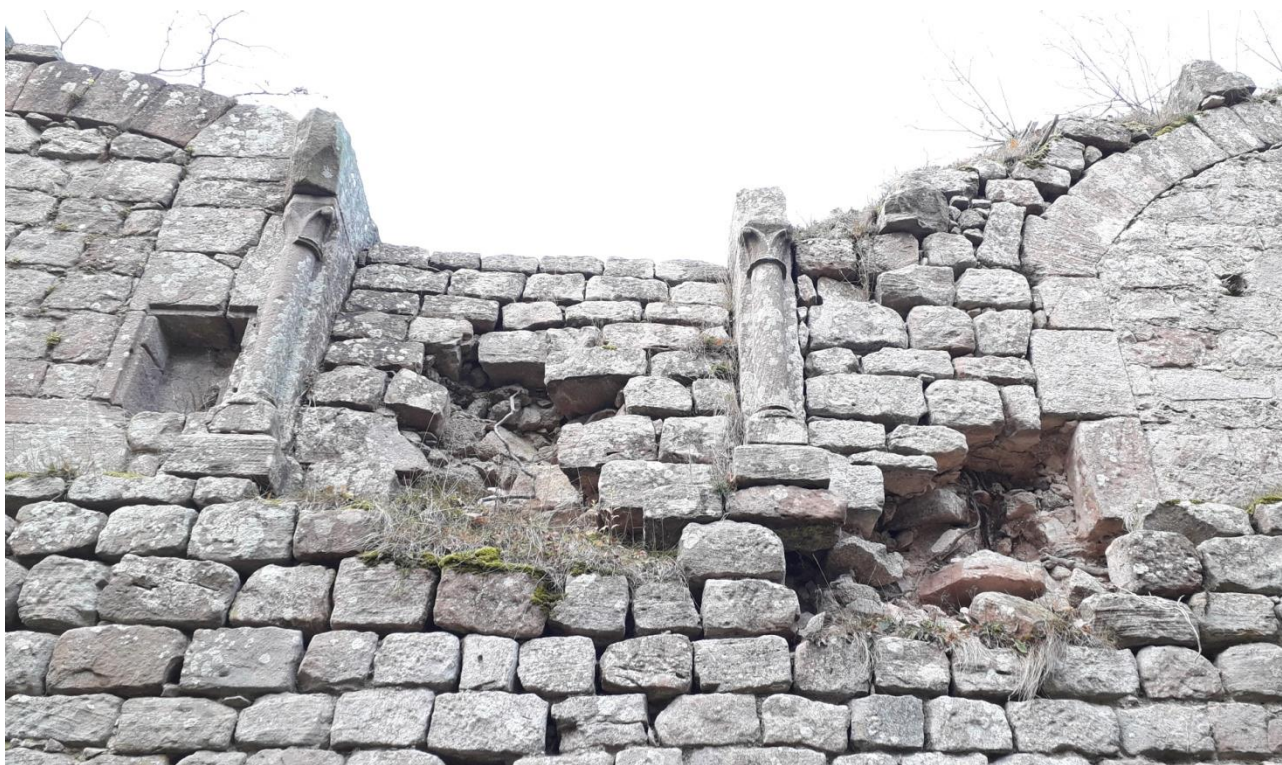
Landsberg : les pertes de parements menacent à court terme des vestiges à forte valeur patrimoniale.

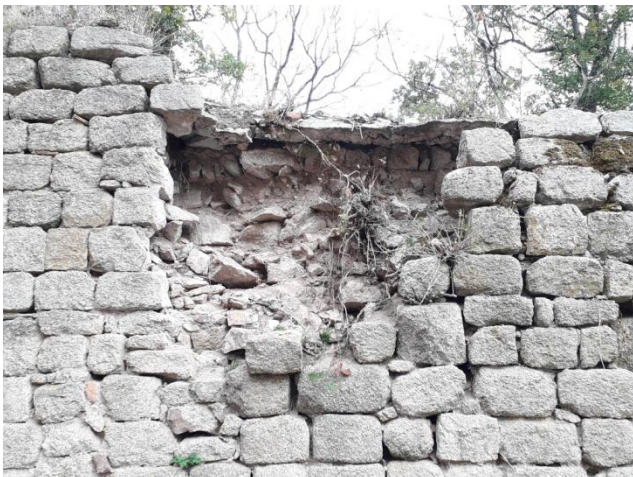
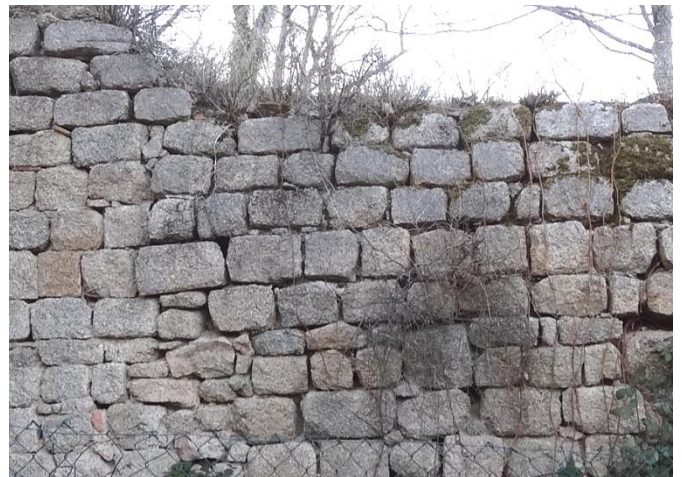
Bernstein : partie ruinée en 2018 ; les blocs sont disponibles au sol, et la documentation permet une restitution pierre à pierre

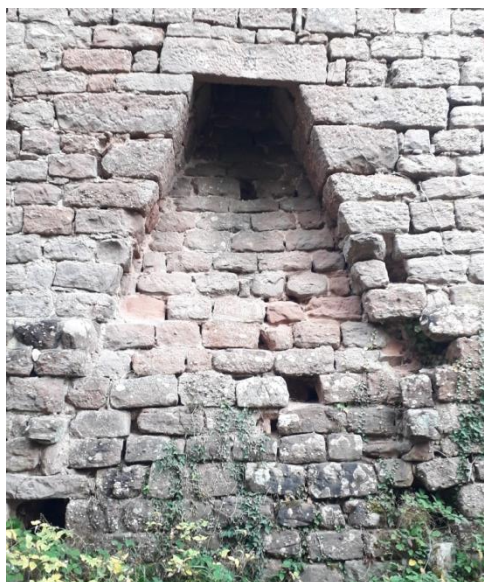
Dreistein oriental : deux blocs de la hotte de cheminée sont tombés récemment. Sans leur restitution, la hotte est menacée de ruine

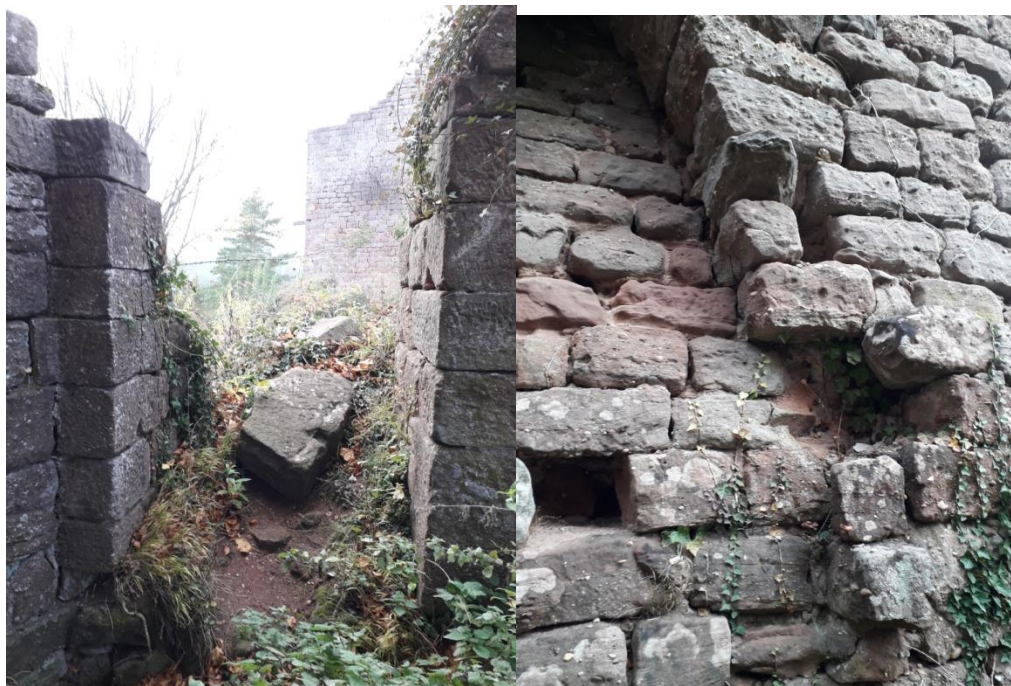
Dreistein, élément d'embrasure de porte
tombé récemment au sol

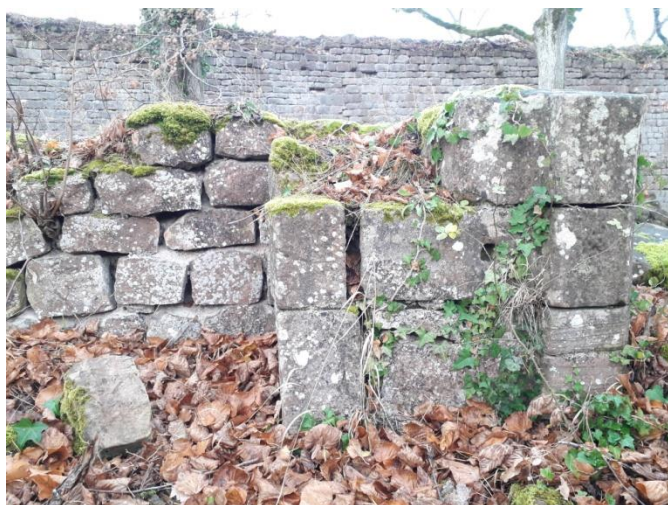
Landsberg : reste de porte en péril (état 2020)

Sans dépose/repose et rocaillage, cet ensemble est condamné à moyen terme, des enfants et adultes escaladant et bousculant, parfois intentionnellement, de tels vestiges

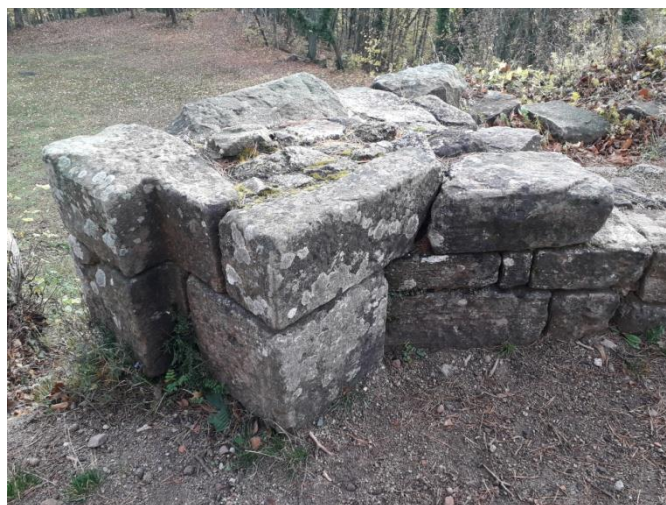
Landsberg : autre porte, après dépose et reposé des blocs d'embrasement, et rocaillage façon ruine, joints creux

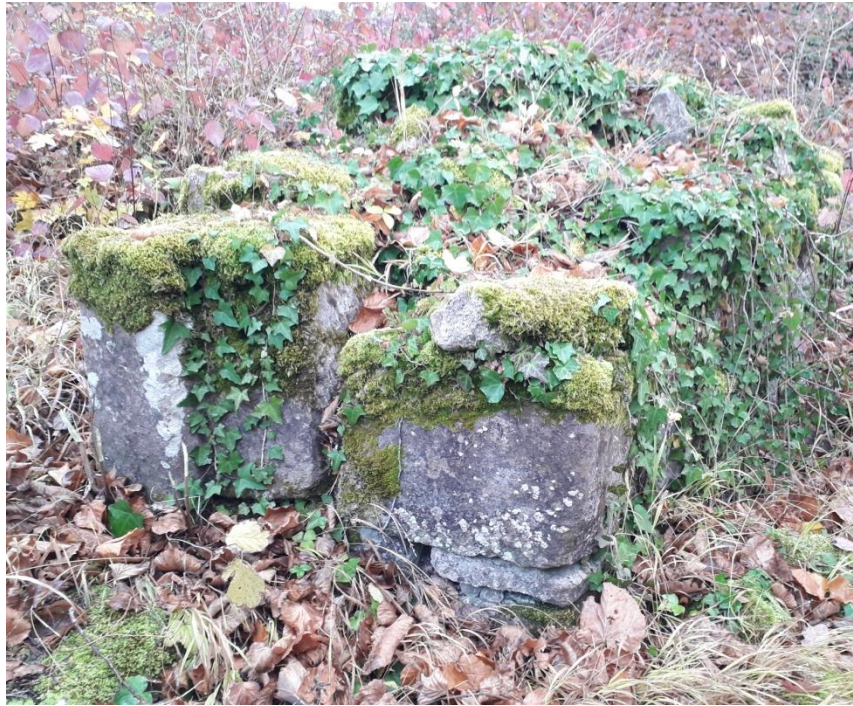
Landsberg : autre embrasure de porte en péril avancé, nécessitant dépose/repose intégrale

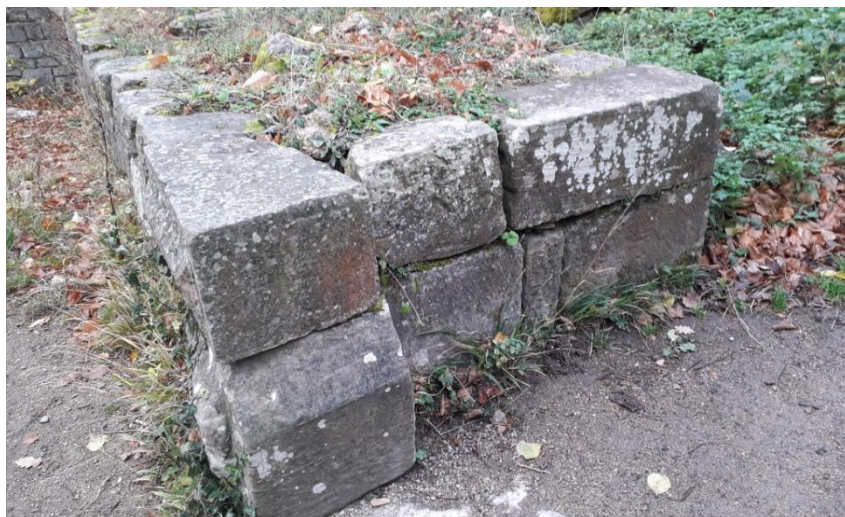
Landsberg : porte en grand appareil régulier, non lié, légèrement déchaussé
La dépose/repose des parements et la réalisation d'un rocaillage assureront sa pérennité

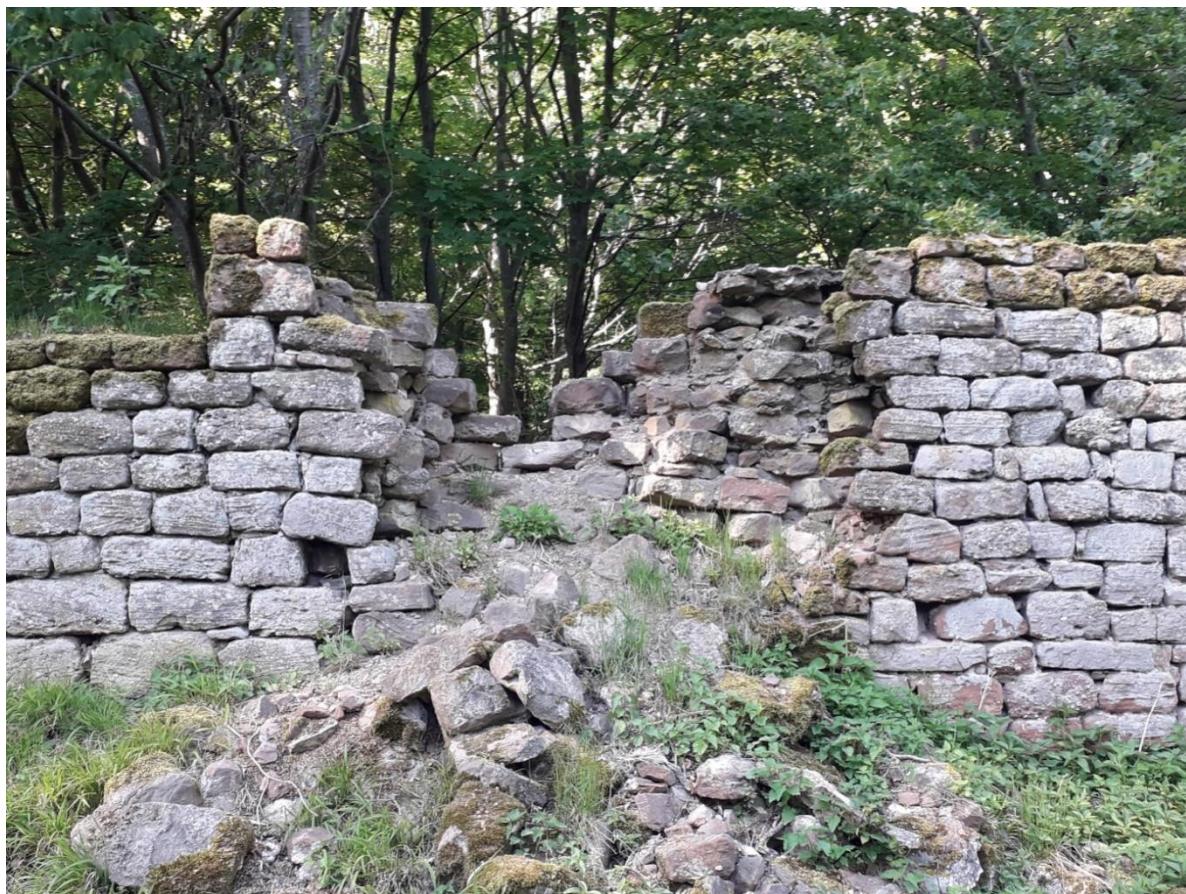
Ochsenstein ; la brèche, qui n'était qu'un simple ventre en 2000, s'est ouverte très rapidement, par manque d'entretien

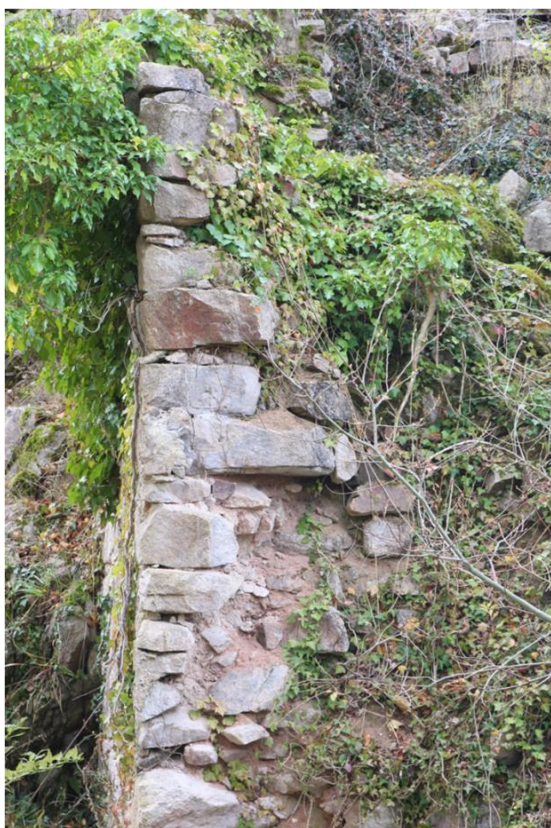
Arrachement dangereux au Landsberg
coupe sur arrachement montrant le blocage altéré
et même absent

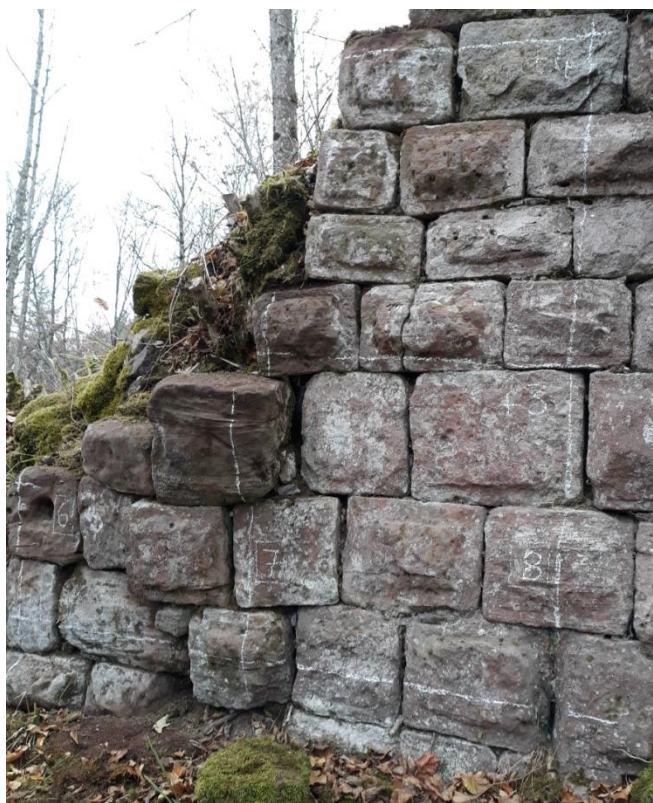
Nideck : arrachement de mur en péril, suite à la croissance d'un arbre derrière le
parement. Une quinzaine de blocs sont ici à déposer et reposer pour cicatriser ce mur

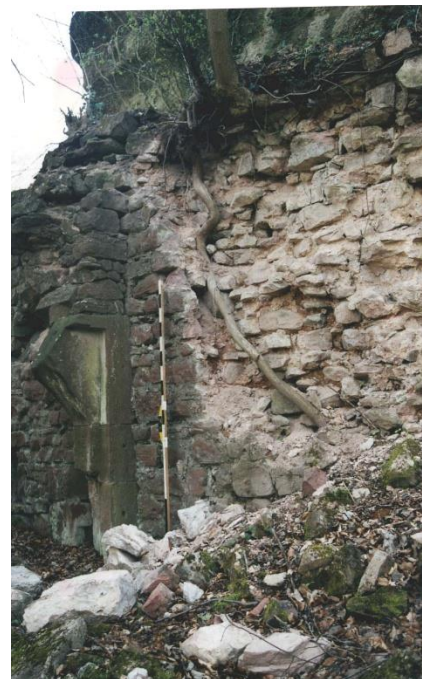
destruction par racine au Greifenstein

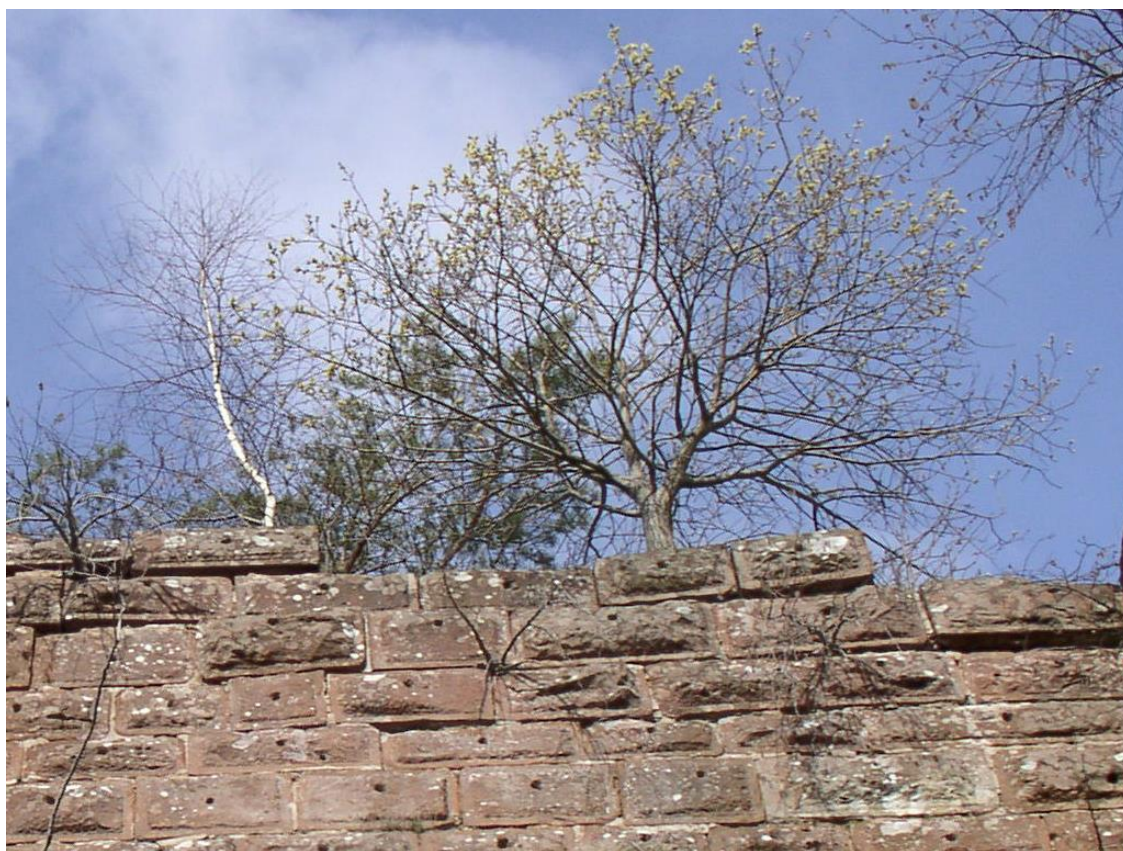
3 assises de parement en grand appareil ont été désorganisées ici par la croissance d'arbres en arase.

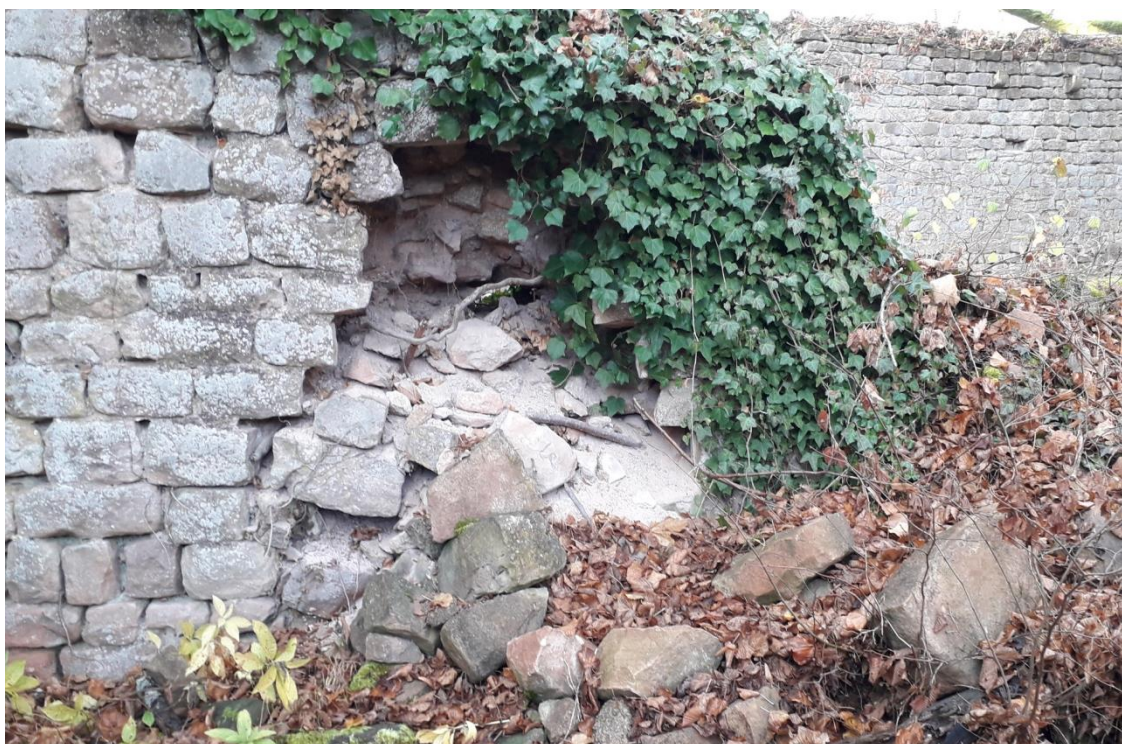
Landsberg : effondrement de mur, avec important porte à faux. Le public marche par-dessus cette niche instable.

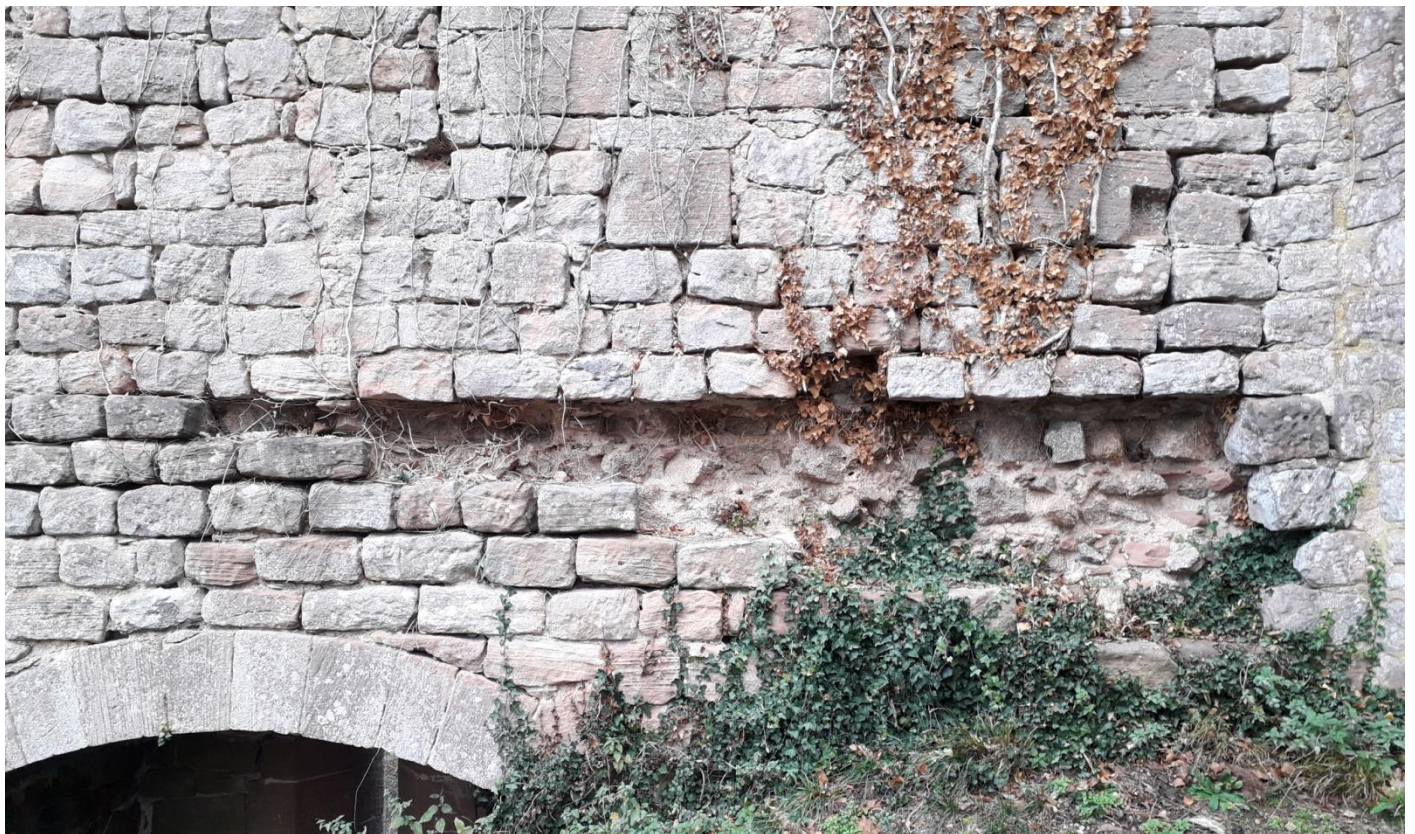
Landsberg : manques de parements en pied de mur, probablement arrachés par vandalisme il y a longtemps déjà.
