# **CAHIER DES CHARGES**

**en vue de la cession d'une maison d'habitation  
de la Collectivité européenne d'Alsace  
Située à SOULTZ-LES-BAINS  
11 Rue de Strasbourg**

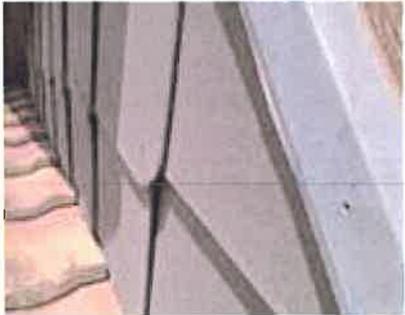
ZPSO - 6 Sondage 1 Ardoises en fibres-ciment  
Localisation TOITURE -> TOITURE

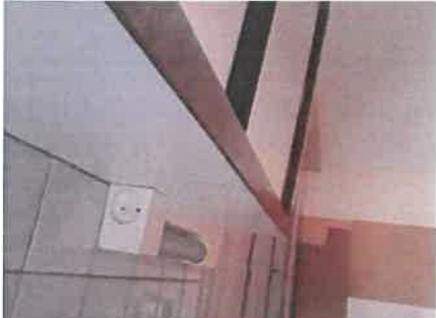
<p>Photo PhEle002 Libellé du point de contrôle : B3.3.6 a1 Au moins un socle de prise de courant ne comporte pas de broche de terre. Remarques : Présence de circuits électriques non équipés de conducteurs de protection ; Faire intervenir un électricien qualifié afin d'installer des conducteurs de protection sur les circuits qui n'en sont pas équipés</p>

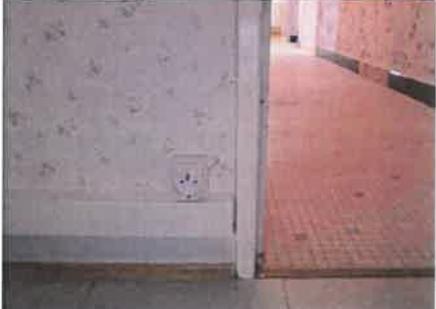
<p>Photo PhEle003 Libellé de l'information complémentaire : B11 b2 Au moins un socle de prise de courant n'est pas de type à obturateur Remarques : Présence de socles de prises non équipés d'obturateur ; Faire intervenir un électricien qualifié afin de remplacer les socles de prises non équipés d'obturateur par des socles de prises à obturateur</p>

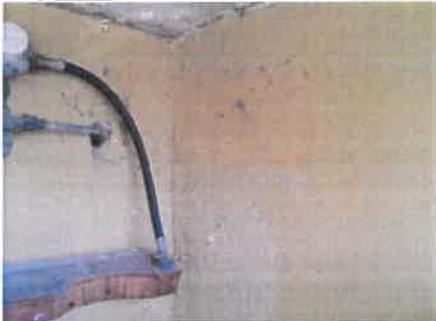
<p>Photo n° PhGaz001                      5 : l'espace annulaire de la canalisation gaz à la pénétration dans le logement est obturé. Si oui, il est obturé. (Nota: ce libellé comporte une erreur et sera prochainement corrigé par l'AFNOR pour être remplacé par "l'espace annulaire de la canalisation gaz à la pénétration dans le logement n'est pas obturée.") L'espace annulaire n'est pas obturé; Faire intervenir un installateur gaz qualifié afin de l'obturer correctement</p>

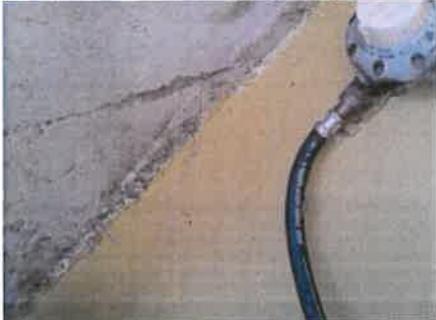
<p>Photo n° PhGaz002                      7d4 : la date limite d'utilisation de la lyre GPL en caoutchouc armé n'est pas lisible ou est dépassée. La date limite d'utilisation de la lyre GPL est dépassée; Faire intervenir un installateur gaz qualifié pour remplacer la lyre GPL</p>

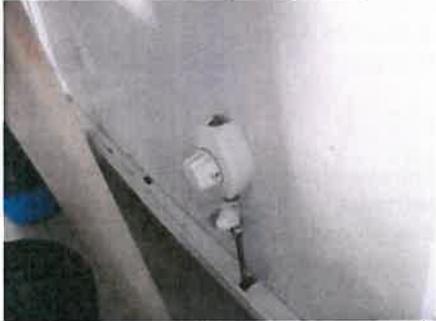
<p>Photo n° PhGaz003                      Robinet en attente (Type : )</p>

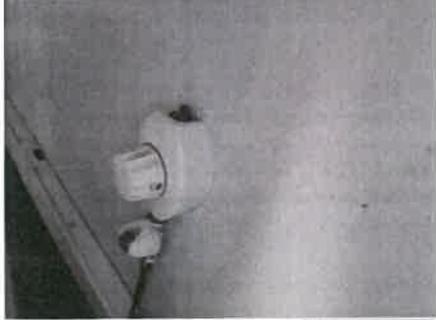
<p>Photo n° PhGaz004                      8b : l'extrémité de l'organe de coupure d'appareil ou de la tuyauterie en attente n'est pas obturée. L'extrémité de la tuyauterie en attente n'est pas obturée; Poser ou faire poser un bouchon par un installateur gaz qualifié sur l'extrémité de la tuyauterie</p>
