## SYNTHÈSE DE L'AVANT-PROJET DE L'OPÉRATION DE RESTAURATION DE LA SCHNUGUETTE, DES CHEMINS DE RONDE ET DU PONT-LEVIS DU HAUT-JARDIN AU CHÂTEAU DU HAUT- KOENIGSBOURG

### 1. OBJET DE L'OPERATION

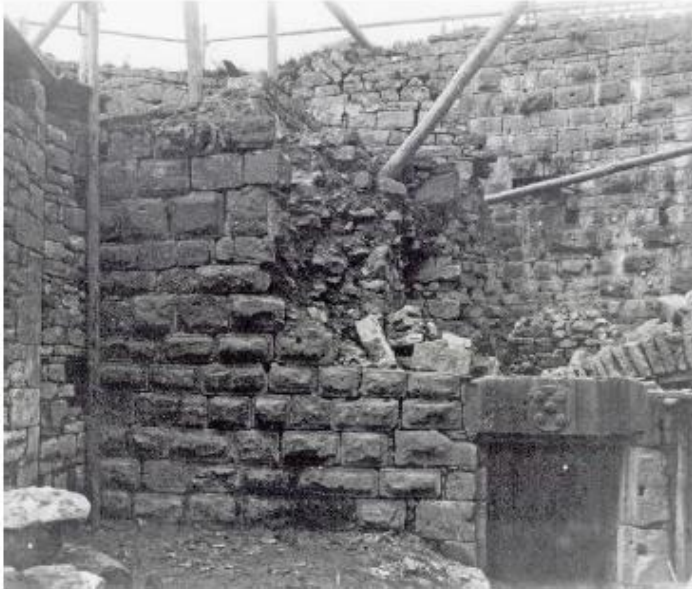
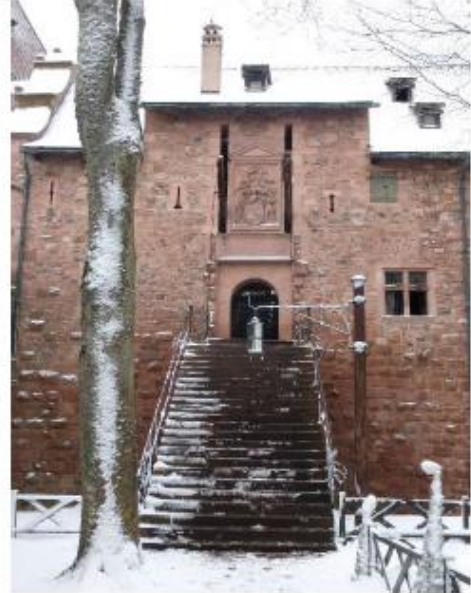
*Linteau orné du blason des Sickingen subsistant à la fin du XIX<sup>ème</sup> siècle Porte d'accès du Grand-Bastion(2016)*

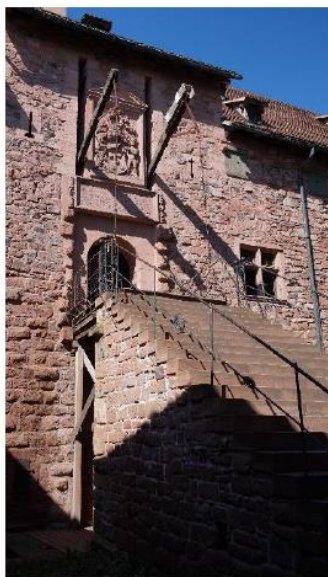
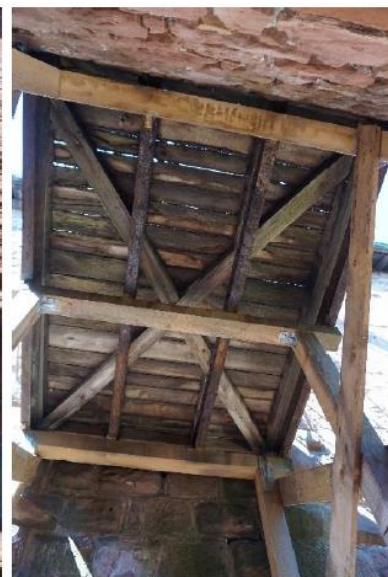
Le pont-levis précédant la porte est construit en 1906. La structure du pont-levis d'origine est composée d'un tablier constitué d'un cadre périphérique contreventé par une croix de Saint-André et de deux flèches avec armatures métalliques et chaînes. Un platelage en bois est directement fixé sur le cadre. Par la suite (année inconnue), la structure d'origine est complétée de quatre solives dans le plan de la structure primaire. Un second renforcement est ensuite réalisé par quatre poutres métalliques type IPN, ancrées dans les maçonneries de part et d'autre (vers 1966 ?). Compte-tenu de l'état de dégradation avancé des poutres métalliques, la structure du pont-levis a été étayée en 2013 afin d'assurer et maintenir la sécurité du public qui franchit le pont. La fonction de levage du pont-levis n'est plus assurée. Le pont-levis est aujourd'hui maintenu en position baissée. Les flèches en bois se prolongent à l'intérieur du volume du Grand-Bastion pour supporter les supports de contrepoids. Très abimées, elles ont été confortées par moilage en 2015. Les chaînes verticales et la chaîne horizontale haute sont d'origine. Des chaînes complémentaires ont été ajoutées au cours du XX<sup>ème</sup> s. créant un maillage.

*Photographies du pont-levis dans son état actuel (2016)*

Le pont-levis est en très mauvais état, la dégradation de l'ensemble des éléments constitutifs du pont-levis ne cesse de s'accroître. Des travaux de consolidation et confortation sont menés quasiment depuis la création du pont-levis dans la mesure où l'ouvrage présente un défaut de conception originel.

- La structure primitive en bois du tablier n'est pas stable dans la mesure où les sections sont sous-dimensionnées
- La structure secondaire métallique en IPN est très dégradée par les altérations naturelles atmosphériques (corrosion des fers).
- Au vu des résultats de l'approche calculatoire, la structure du pont-levis a été étagée en 2013
- Les flèches du pont-levis sont en très mauvais état de conservation.
- Le platelage du plancher (refait en 1966), très altéré, est régulièrement consolidé dans le cadre des travaux d'entretien du château ;
- Les chaînes et le système métallique triangulaire de liaison présentent des traces de corrosion. Etant donné que les ferrures n'ont pas de fonction mécanique, l'état de dégradation ne présente pas de risque pour la sécurité du public.

La sécurisation du pont-levis est un sujet prioritaire dans la mesure où la dégradation de l'ensemble des éléments constitutifs du pont-levis ne cesse de s'accroître. Appuyés des compétences d'un BET Structure bois et guidés par les recommandations de la DRAC, nous proposons de réaliser une structure neuve reprenant le dessin de la structure originelle conçue par Bodo Ehardt, à savoir une croix de Saint-André dans un cadre périphérique. Toutefois, afin de garantir la sécurité du public et de réaliser une structure stable, pérenne et conforme aux réglementations en vigueur, certaines dispositions devront être modifiées par rapport aux dispositions originelles, notamment les sections des bois. Celles-ci devront être augmentées par rapport aux sections d'origine insuffisantes. Par ailleurs, suite au souhait de la Direction du Château et du maître d'ouvrage et en accord avec la DRAC, nous prévoyons de remettre en fonction le système de levage du pont-levis et de restaurer l'ensemble des éléments constitutifs.. Dans un premier temps, nous proposons de conserver uniquement les chaînes en fer forgé d'origine afin de retrouver la lecture du pont-levis et de supprimer l'ensemble des éléments ajoutés après 1908. Dans un second temps, nous proposons de créer un nouveau garde-corps rabattable, assurant la sécurité du public tout en permettant la remise en mouvement du pont-levis. La remise en fonction du système de levage du pont levis nécessite une réflexion sur l'amovibilité du garde-corps. La remise en mouvement du pont-levis nécessite également de restaurer la porte du Grand Bastion, actuellement maintenue en position ouverte, afin de pouvoir la fermer lorsque le pont-levis est levé.

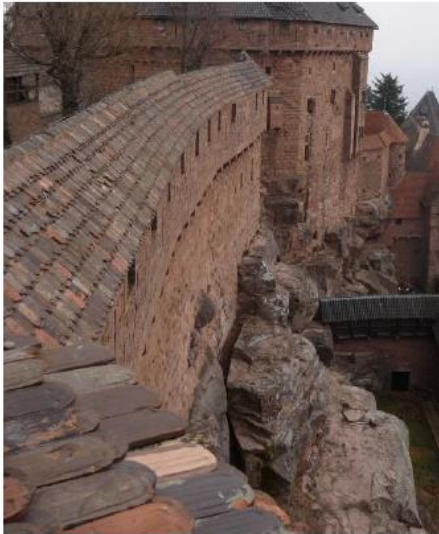
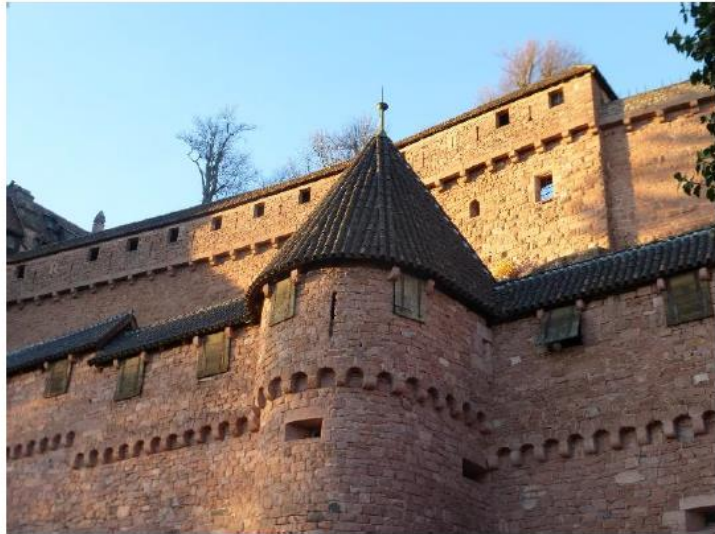
Le Haut-Jardin est clos au Nord et au Sud par deux courtines surmontées de chemins de ronde couverts. Les parapets sont percés de meurtrières, de canonnnières et de créneaux couverts de linteaux droits. Les parapets montés sur mâchicoulis sont contemporains des travaux de Bodo Ebhardt. Ce parapet a disparu après la ruine du château au XVII<sup>ème</sup> siècle ; seules les élévations jusqu'aux corbeaux ont subsisté jusqu'au début du XX<sup>ème</sup> siècle.

*Photographies du chemin de ronde Sud (2016)*

La charpente des chemins de ronde en bois résineux est composée, côté intra-muros, d'un garde-corps contreventé par des croix de Saint-André et des pièces de décharge biaises. La charpente de couverture est composée de sablières, de pannes faîtières et de fermes triangulées constituées d'un entrait, d'un poinçon et d'une jambe de force. Les couvertures des coursives sont en tuiles plate en queue de castor (tuile « Biberschwanz ») et sont posées en façon couronnée (ou « à l'allemande »).

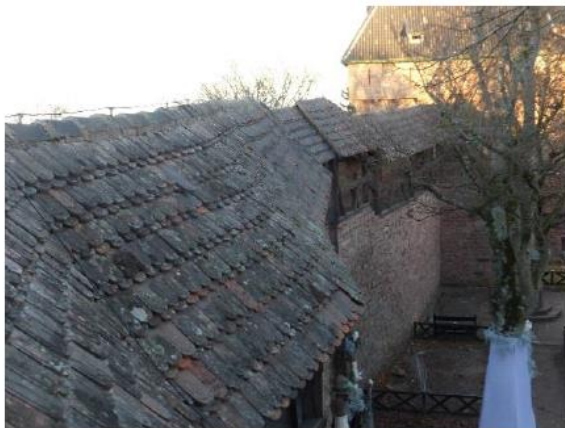
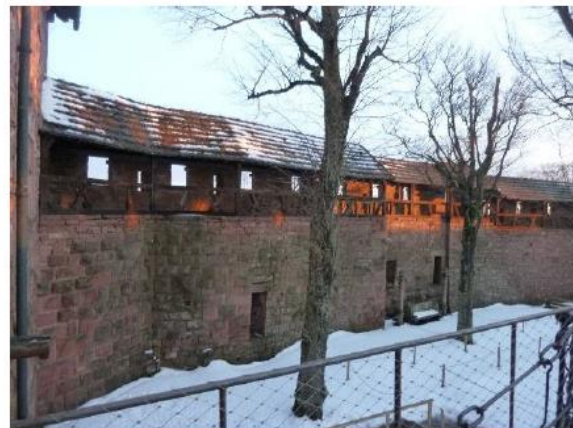
*Photographies du chemin de ronde Nord (2016)*

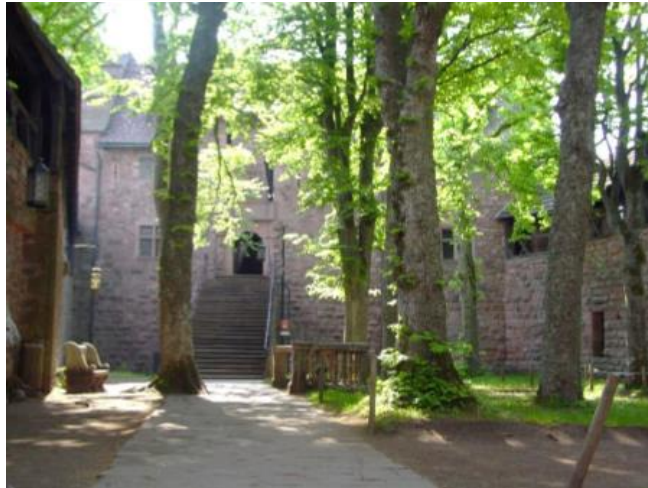
Le jardin suspendu romantique aménagé par Bodo Ebhardt est un lieu présentant des qualités spatiales, architecturales et paysagères. Les dispositions d'origine ont toutefois perdu de leur lisibilité au fil des remaniements et des aménagements opérés au cours du XX<sup>ème</sup> siècle. L'espace est composé à la fois d'axes structurants dégagant des perspectives franches (axe Est-Ouest, du logis Ouest vers le Grand-Bastion et axe Sud-Nord de la balustrade semi-circulaire au banc bordé de deux colonnes) et d'allées secondaires étroites et sinueuses, bordées de massifs d'arbustes (aujourd'hui disparus). Ces cheminements donnent accès à différents espaces qualitatifs, tels que la fenêtre à coussièges dégagant une vue imprenable au Sud sur la Plaine d'Alsace et les Vosges, l'espace du puits surmonté d'une margelle de style néo-Renaissance, une placette centrale délimitée par une balustrade faisant face à une autre placette aménagée de deux colonnes et d'un banc et la déambulation sous une treille métallique support de végétation grimpante (aujourd'hui disparue). Les arbres de hautes tiges (tilleuls), datant du XIX<sup>ème</sup> s. lorsque le château était en ruine, sont pour la plupart toujours présents et confèrent au jardin des espaces ombragés. Des petits ifs complétaient les tilleuls mais ont aujourd'hui disparus. Le mobilier en pierre de taille dessiné par Bodo Ebhardt s'inspire en partie du style Renaissance. Des éléments lapidaires mis à jour lors des fouilles archéologiques du château au début du XX<sup>ème</sup> s. sont entreposés dans l'angle Nord-Ouest du jardin.

*Vue d'ensemble du jardin romantique vers 2010*

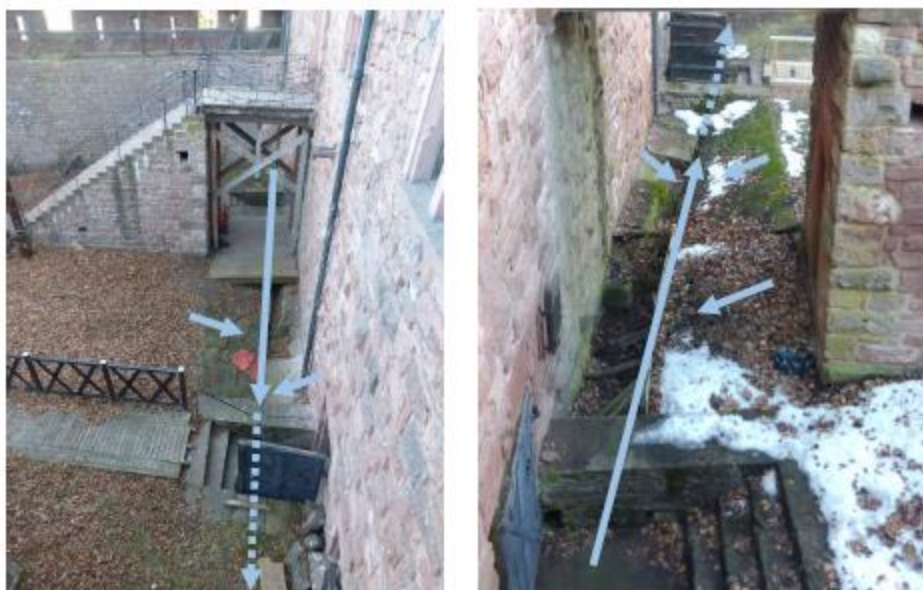
La gestion des eaux pluviales du château du Haut-Koenigsbourg et notamment du Haut-Jardin fait partie intégrante du projet de restauration de Bodo Ebhardt. Le jardin supérieur suspendu s'apparente de façon schématique à un bassin rectangulaire dans lequel les eaux pluviales sont contenues et stagnent entre quatre élévations maçonnées. La création d'un système de gestion des eaux pluviales était nécessaire pour remédier aux désordres inévitables liés à cette disposition. Le projet global de création d'un « jardin romantique » au niveau du Haut-Jardin imaginé par Bodo Ebhardt a permis en parallèle de créer un système de gestion des eaux pluviales. Les travaux ont consisté à créer un caniveau le long du Grand Bastion, permettant de recueillir les eaux de pluie des versants Ouest du Grand-Bastion via des gouttières et descentes EP en cuivre. Ce caniveau permet également de recueillir le ruissellement des eaux de surface de la partie Ouest du jardin, aménagée avec une pente adaptée. Ces eaux pluviales sont ensuite dirigées vers le fossé Nord via une conduite souterraine en grès céramique de 7,20 mètres. A l'origine, le principe de Bodo Ebhardt consistait à relier le caniveau à la citerne à filtration via une conduite souterraine traversant toute la longueur du jardin. Suite aux sondages réalisés en Juin 2017, cette conduite n'a pas été retrouvée.

*Descente d'eaux pluviales du Grand-Bastion et caniveau le long de la façade*
