CONSEIL DÉPARTEMENTAL  
DU BAS-RHIN  
Hôtel du Département  
Place du Quartier Blanc  
67964 STRASBOURG

## SYNTHESE DU PRE-PROGRAMME

# RENOVATION DE L'ENVELOPPE DES BATIMENTS, MISE EN ACCESSIBILITE DE L'ENSEMBLE DES BATIMENTS ET REORGANISATION DES ESPACES DU BATIMENT B AU COLLEGE KLEBER DE HAGUENAU

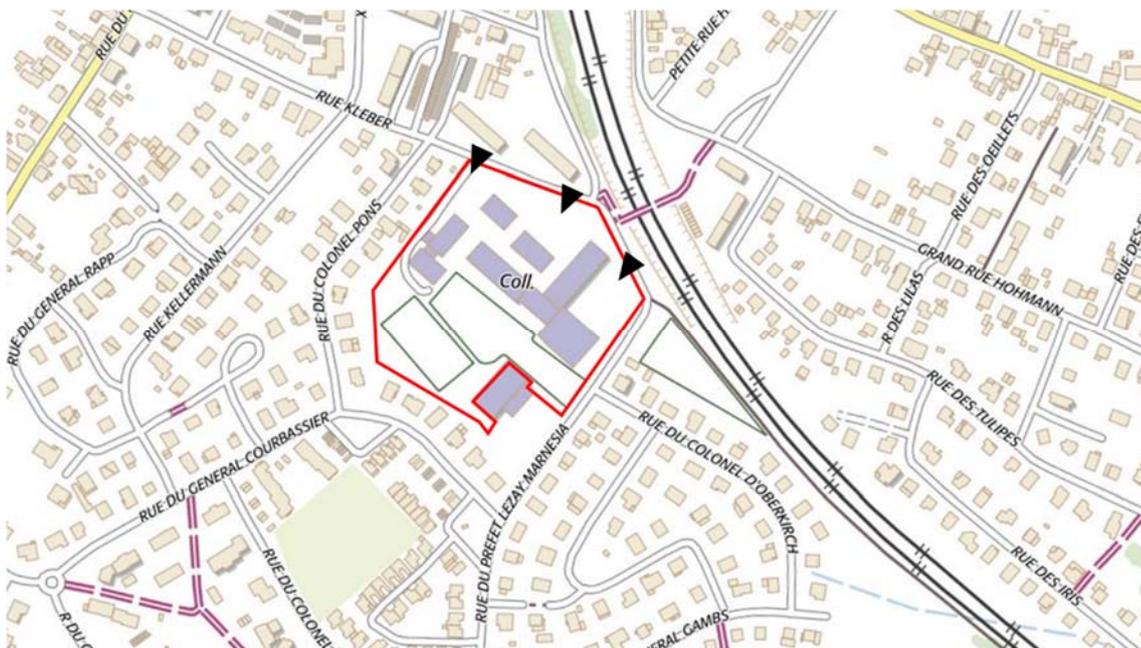
### 2.1. Environnement

Le site du collège se situe dans un secteur d'habitation. Il est délimité :

- Au Nord par la rue Kléber et le passage d'une voie ferrée
- Au Sud par un gymnase et des maisons d'habitation
- A l'Est par la rue du Préfet Lezay-Marnésia
- A l'Ouest par des maisons d'habitation

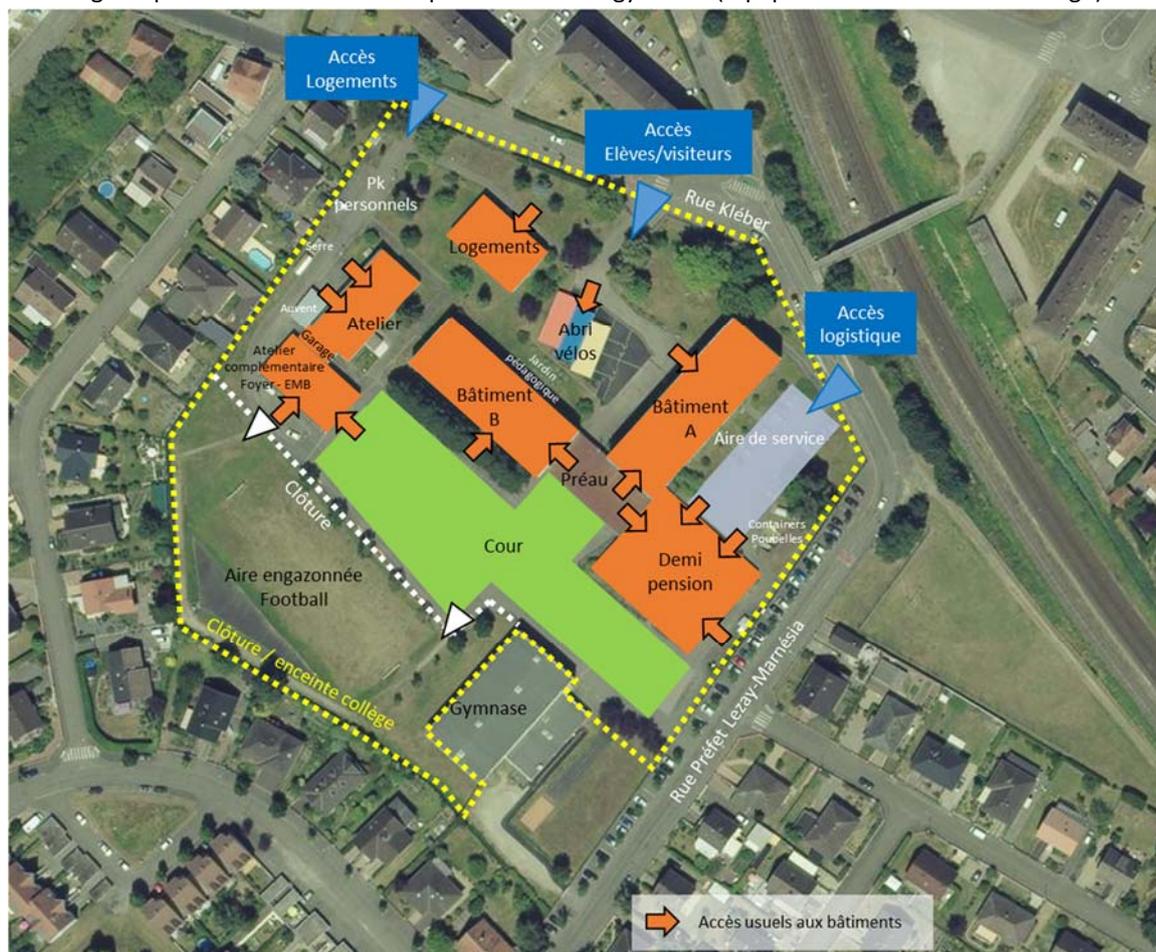
## 2.2. Plan masse

Le collège comprend :

- 6 bâtiments :
  - Bâtiment A - externat de typologie R+3
  - Bâtiment B - externat / SEGPA de typologie R+2
  - Bâtiment Demi-pension sur un niveau RDC
  - Bâtiment Atelier SEPGA sur un niveau RDC en mezzanine partielle (inoccupée)
  - Bâtiment Atelier complémentaire sur un niveau RDC (EMB)
  - Bâtiment Logements de typologie R+1
- 1 abri vélos fermé de 240 places
- 8 places stationnement pour le personnel administratif
- Une aire de service (logistique demi-pension)
- Une cour
- Une aire engazonnée (pratique du football) - accès contrôlé depuis la cour (portails/ clôture)

Le collège dispose d'un accès direct depuis la cour à un gymnase (équipement hors enceinte collège).

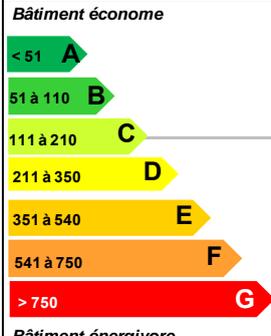
Performance énergétique constatée*	<b>Bâtiment économe</b>

<b>Bâtiment énergivore</b>	<b>Bâtiment</b>

<b>195</b> <small>kWh<sub>EP</sub>/m<sup>2</sup>.an</small>	<b>Faible émission de GES</b>

Bien que cette étude n'ait pas valeur de DPE, l'analyse des factures d'énergie fournies permet de situer le site dans la catégorie C pour la consommation d'énergie et la catégorie D pour les émissions de gaz à effet de serre, selon l'étiquette énergétique nationale DPE 6.1 (Bureaux, services administratifs et enseignement, logements).

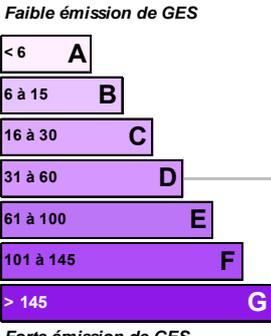
<b>Forte émission de GES</b>	<b>Bâtiment</b>

<b>34</b> <small>kg<sub>EqCO2</sub>/m<sup>2</sup>.an</small>
	Coût énergétique constaté*	<b>85 355 €<sup>TTC</sup>/an</b> 70% gaz naturel 30% électricité
