ATTRIBUTION D'UNE SUBVENTION D'ÉQUIPEMENT À L'ASSOCIATION « SAUVER LE GUIRBADEN »
(rapport N° 11825)

Restauration du donjon du château du Guirbaden

Ban communal de Mollkirch, canton de Molsheim, Territoire Ouest.

Château Classé au titre des monuments historiques le 6 décembre 1898.

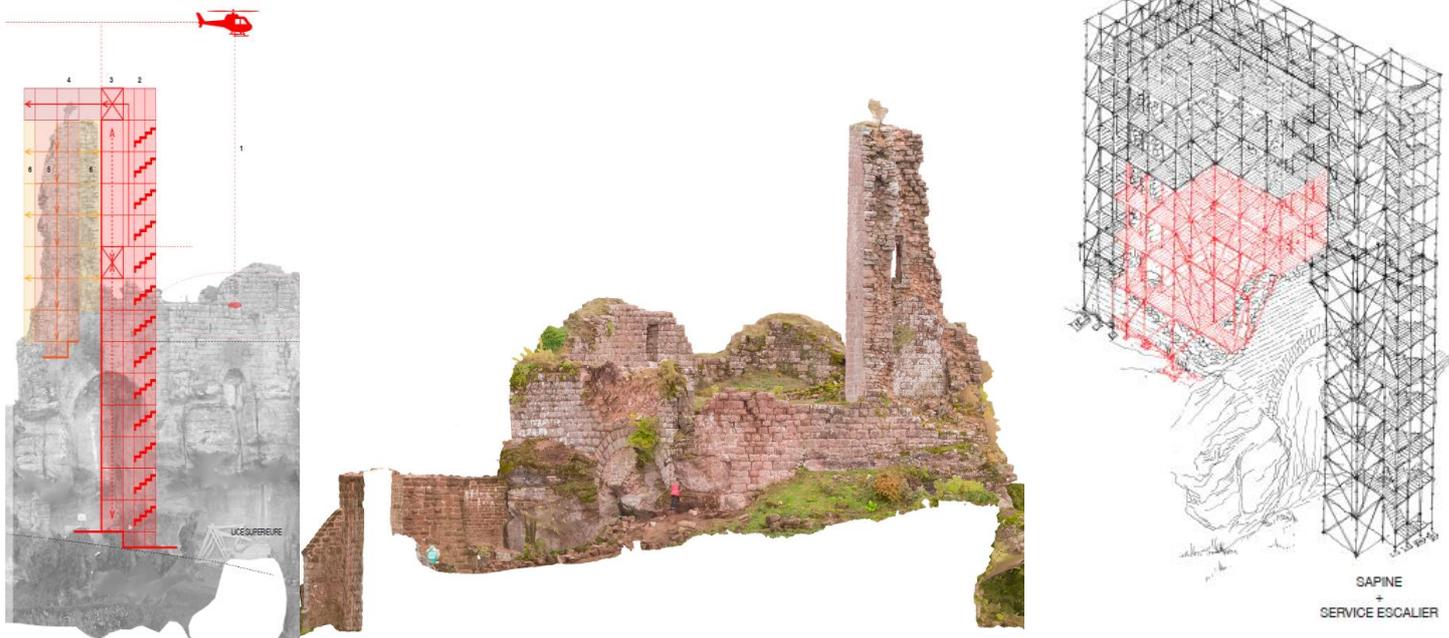
5 - PRISE D'APPUI DE L'ÉCHAFAUDAGE AU CENTRE DU DONJON APRES DÉPOSE DES PIERRES INSTABLES

-les échafaudages des faces intérieures prendront appui sur le sol du donjon et se retourneront par les côtés sur les échafaudages des faces extérieures pour accéder aux arrachements et au coeur des maçonneries.
